AUDITORIAS RACC

MOTOS EN ZONA URBANA DE MADRID

16 de abril 2015

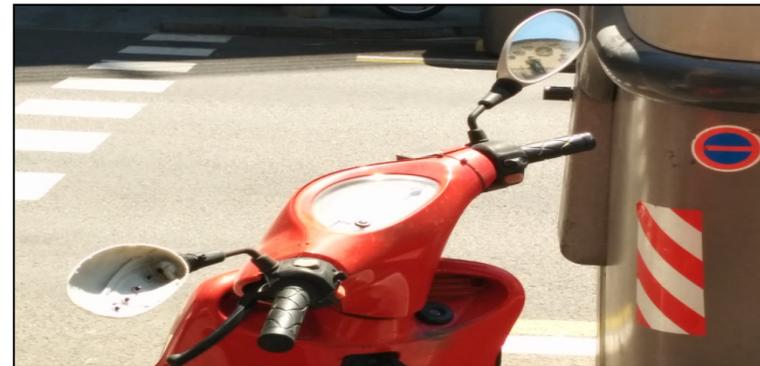
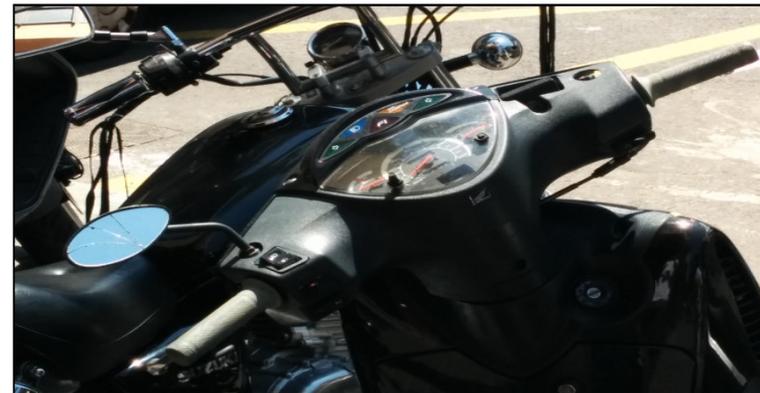
1.5 DISPOSICIÓN DE LOS ESPEJOS RETROVISORES

- Sólo el 3% de las motos observadas circula con un único espejo retrovisor (mínimo obligatorio).
- La disposición de retrovisores permite una circulación más cómoda y más segura: la falta de algún espejo aumenta las posibilidades de impacto en caso de efectuar cualquier maniobra habitual en la circulación urbana.

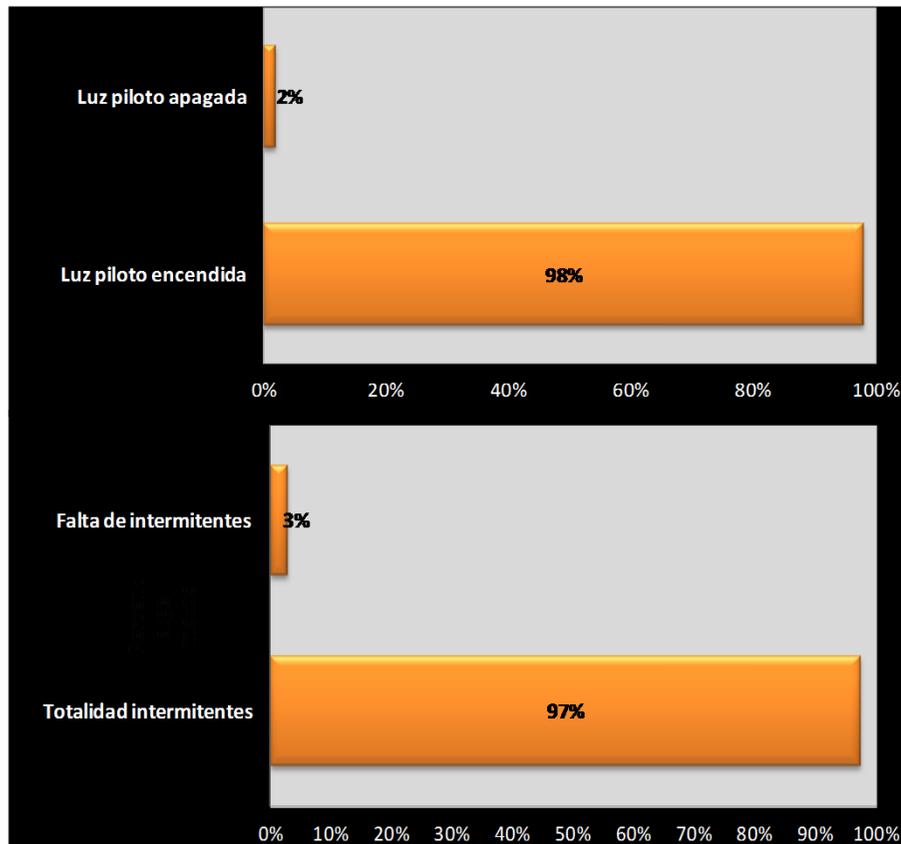
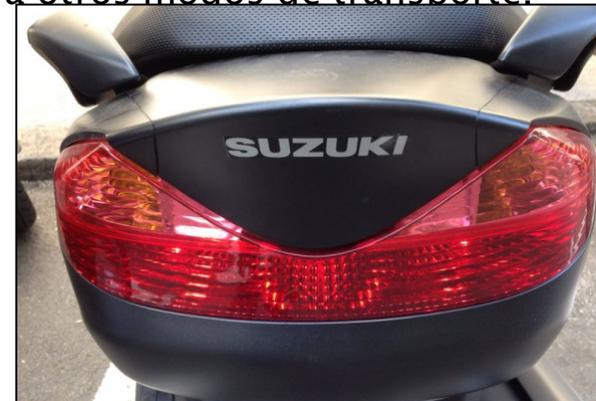
1.6 EXISTENCIA DE ALUMBRADO

- De la totalidad de motos analizadas, el 2% (4.000 unidades) circulan con luz piloto apagada, mientras que al 3% (5.000 unidades) le faltan los intermitentes.
- A pesar de tratarse de cifras bajas, la presencia de alumbrado encendido es obligatoria para las motos y ciclomotores, debido a la menor visibilidad que tienen frente a otros modos de transporte.

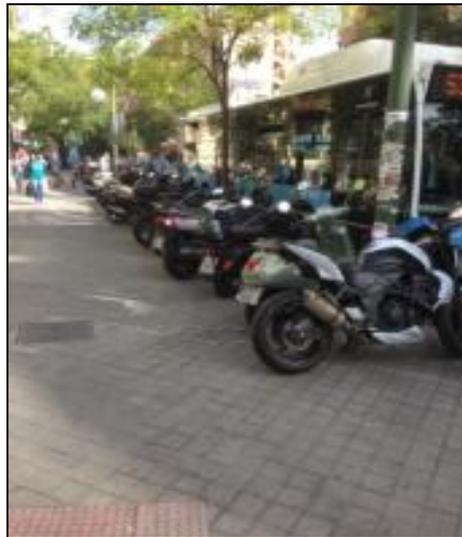
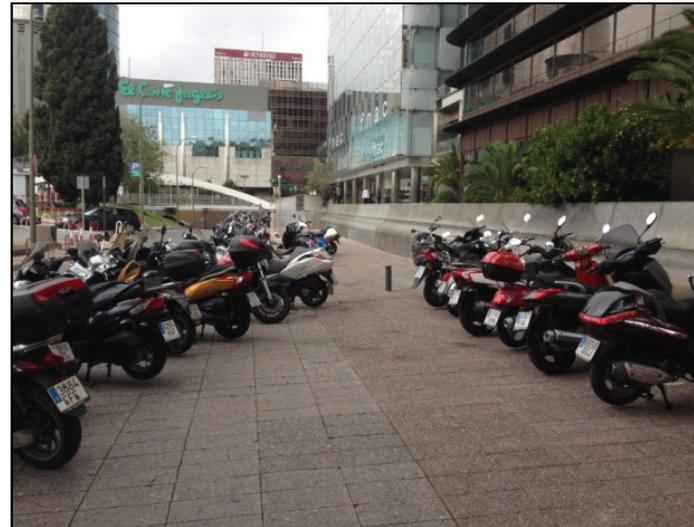
2.4 INDISCIPLINA DE ESTACIONAMIENTO DE MOTOS

- El % de motos estacionadas en acera es del 78% en los tramos de vía analizados. Pueden dificultar la movilidad a pie, al disminuir el espacio útil destinado al peatón. Paradójicamente las reservas en calzada no aparecieron plenamente ocupadas (83%).
- Un 2% de las motos está estacionada de forma ilegal, en todos los casos sobre paso de peatones.

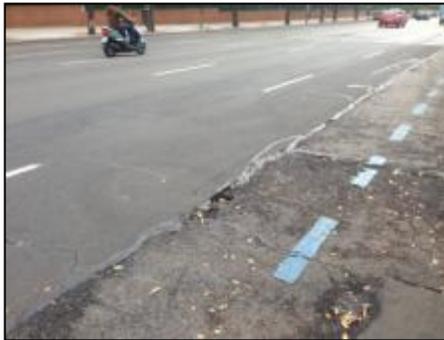
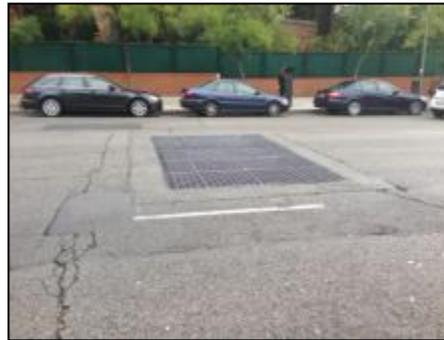
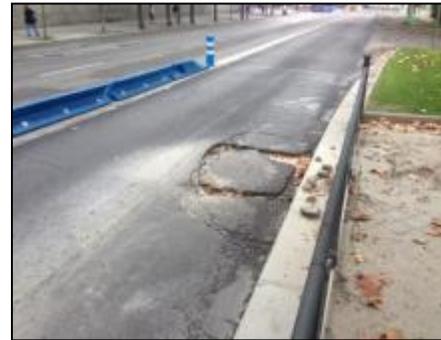
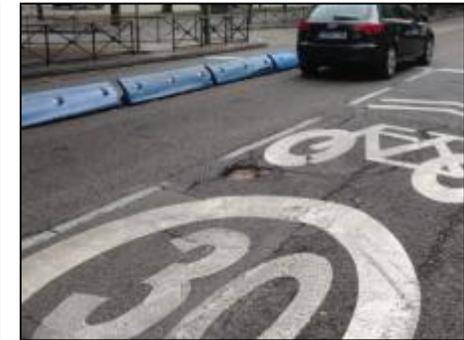
2.5 EXISTENCIA DE PAVIMENTO EN MAL ESTADO

- En las arterias de mayor circulación, el pavimento se encuentra generalmente en un estado adecuado.
- En algunos de los ejes analizados con un alto índice de tráfico (Bravo Murillo) se pueden encontrar puntualmente diferentes deficiencias: parches ejecutados, falta de textura superficial, fisuras, deformaciones (roderas) y asfalto cuarteado.
- En la inspección realizada, se han detectado que para cada 275m de vía urbana, existe una irregularidad en el firme (55 baches en 15,2km).

- Se plantea continuar con la progresiva ampliación de plazas de estacionamiento de motos en calzada, principalmente en vías con un importante tráfico de peatones.
- Revisión de los puntos de riesgo de la infraestructura viaria (rejillas de metro, pintura, baches, etc.).
- Ampliar la experiencia de las zonas avanzadas para motos
