Auditories RACC

SENYALITZACIÓ DELS LÍMITS DE VELOCITAT A LES CARRETERES DE CATALUNYA

6 de juliol de 2016

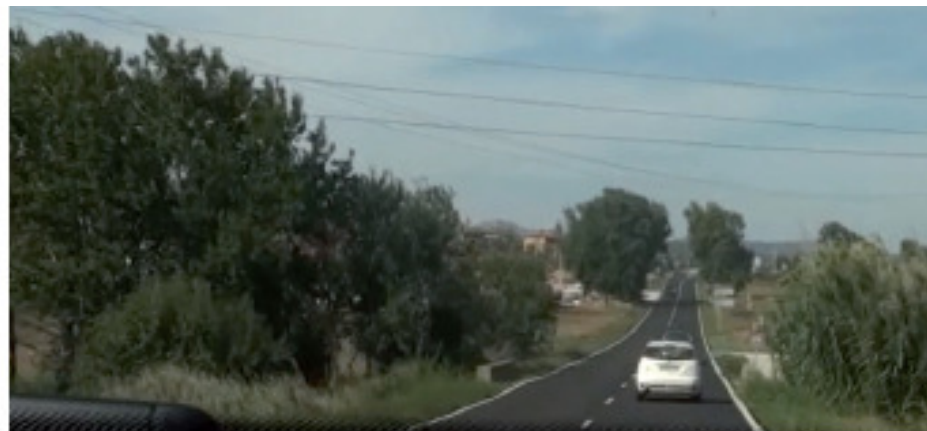
- S'han observat alguns trams amb **vorals molts estrets** o pràcticament inexistents (C-17, C-13, C-14) que desaconsellen la implantació de límits de velocitat molt elevats. També es dona l'existència de vorals amples amb límits baixos, com a la C-65/C-31. Només el **43,8%** dels amples de vorals són coherents amb el límit.

Tram sense voral

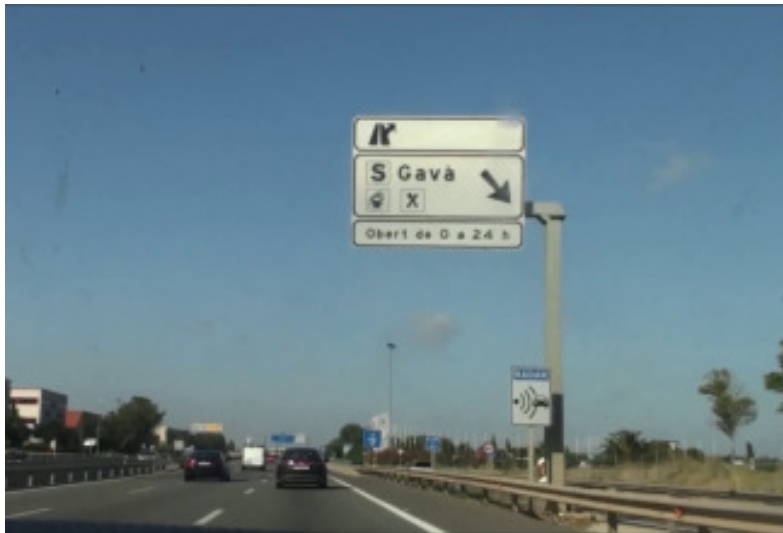
Les principals mancances són: no tots els senyals estan desdoblats i sobretot que no hi ha un reforç de senyalització de velocitat quan s'indica un radar.

Radar sense senyal de velocitat màxima

El **desdoblament** de molts senyals de límit de velocitat i el **reforç de la senyalització dels radars** amb un recordatori de la màxima velocitat establerta faria augmentar notablement la puntuació de l'estudi.

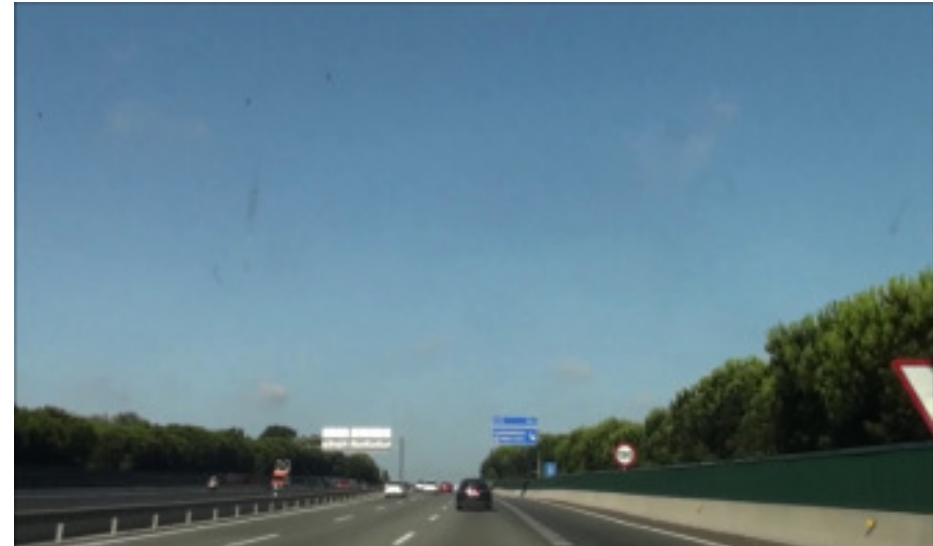
Senyal de velocitat màxima sense duplicar

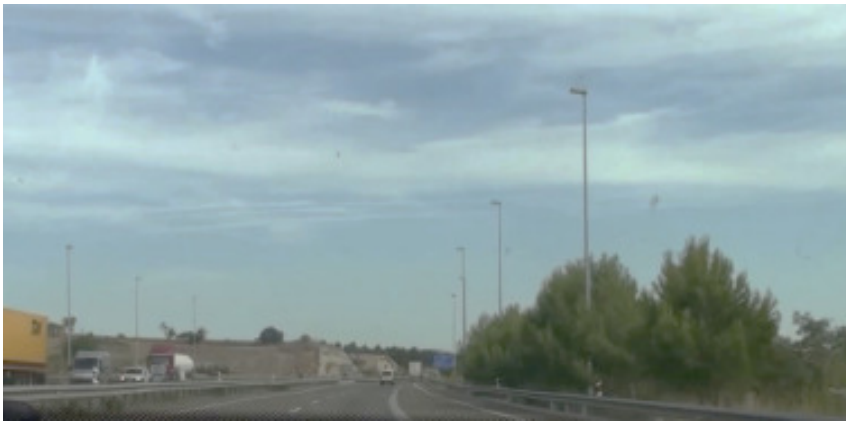
Manca senyalització en les incorporacions, i un reforç de senyalització de velocitat quan s'indica un radar.

Incorporació sense senyalitzar el límit de velocitat de la via

La senyalització de velocitat als **punts amb radar** i el reforç de la freqüència de senyalització als **trams més llargs** sense senyalitzar així com de les incorporacions augmentarien la nota.

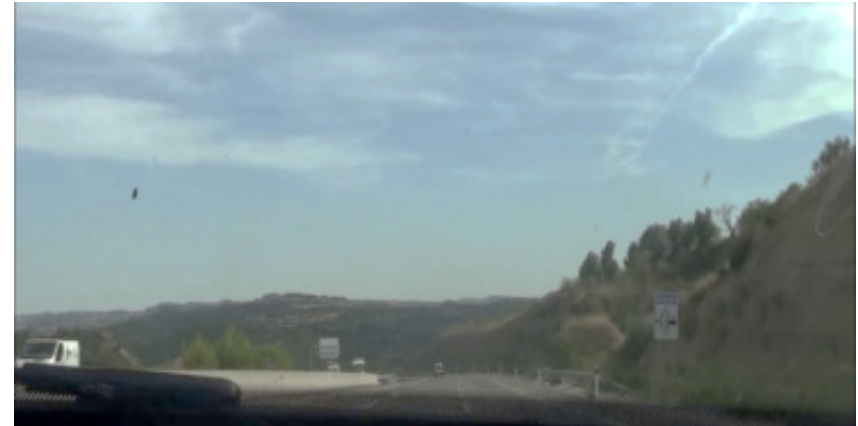
Senyal de radar sense recordatori del límit de velocitat

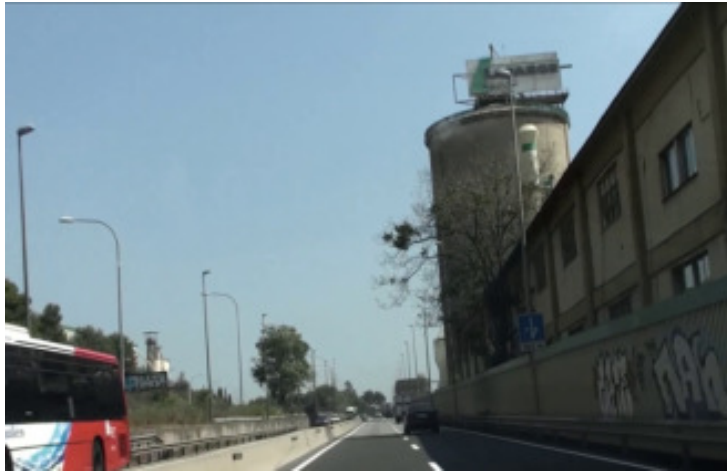
Hi ha molts trams en què **els vorals són gairebé inexistents**. També es detecten revolts on no hi ha una senyalització que limiti la velocitat de circulació, **especialment en el tram entre La Garriga i Aiguafreda**.

Tram sense vorals

L'adequació de la velocitat a la morfologia de la via en alguns trams, el reforç de la senyalització de velocitat als punts amb radar i el desdoblament dels senyals augmentarien la nota. En termes generals caldria una regulació dels accessos en aquesta via.

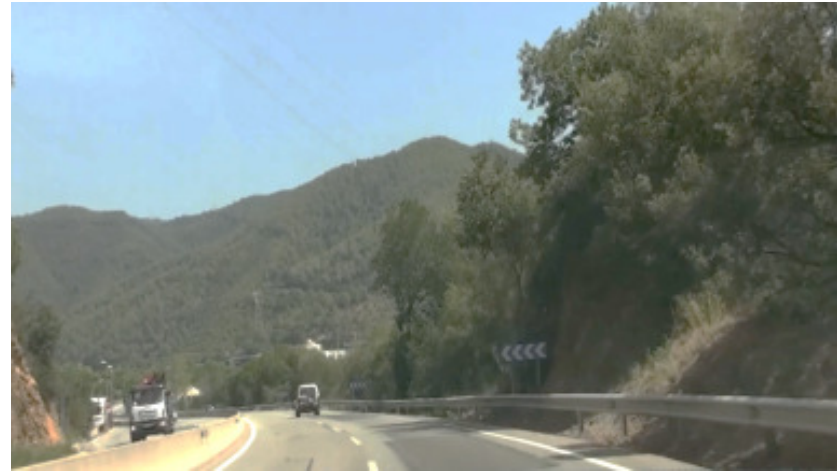
Corba amb panells indicatius sense senyalització de velocitat màxima

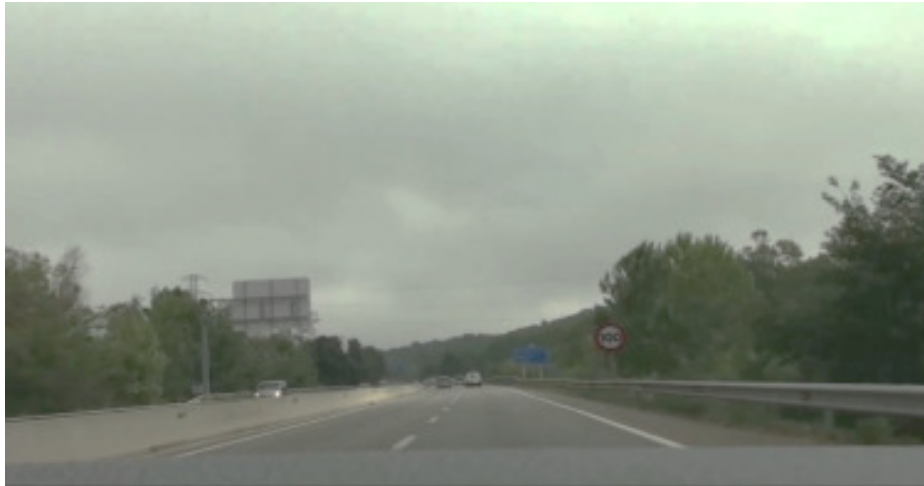
Els principals aspectes, com el nombre de senyals, la visibilitat i el manteniment, obtenen una puntuació elevada. Pel contrari, la duplicació dels senyals obté la puntuació més baixa, ja que **poc més del 11% dels senyals compleix** amb aquest criteri.

Manca de duplicació de la senyalització.

Atenent les característiques morfològiques de la via **caldria replantejar-se el límit de velocitat establert**. Altres millores més puntuals com la duplicació de senyals i el reforç de la senyalització de radars també millorarien la puntuació.

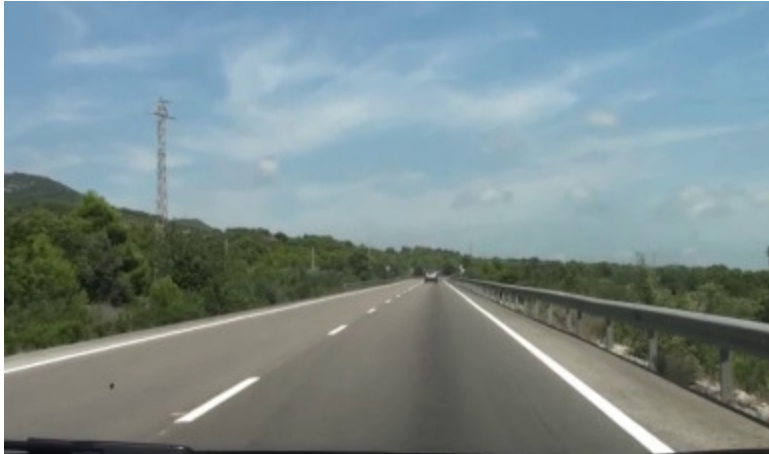
Convé assenyalar la diferència entre diferents trams de la via. Així, el tram entre Alcanar i Amposta té una morfologia diferent (carrils i vorals més estrets, i pitjor estat de manteniment) i la **senyalització genèrica del límit de velocitat és reduïda**.

Amplada de vorals reduïts (Alcanar)

S'hauria de **replantejar el límit de velocitat establert**, principalment als trams on hi hagi més accessos. També s'hauria de reforçar de forma generalitzada el límit de velocitat: radars, incorporacions, etc. i, especialment, al tram entre Alcanar i Amposta.

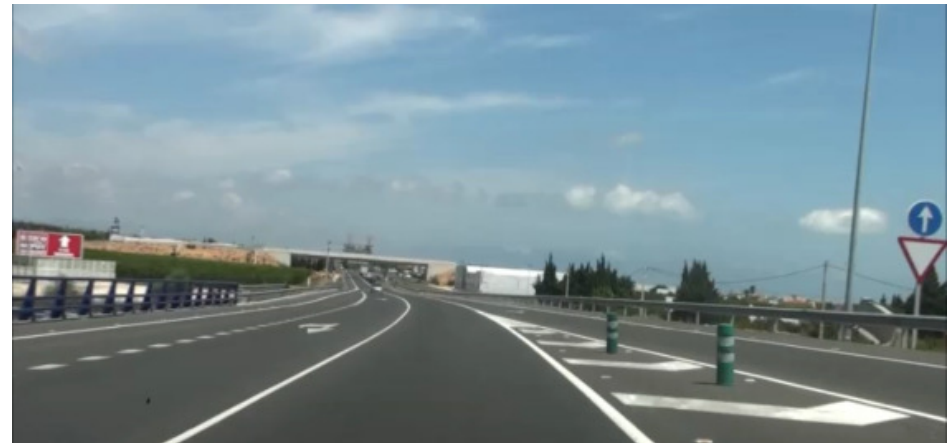
Tram amb carrils d'acceleració adequats (nova variant L'Aldea)

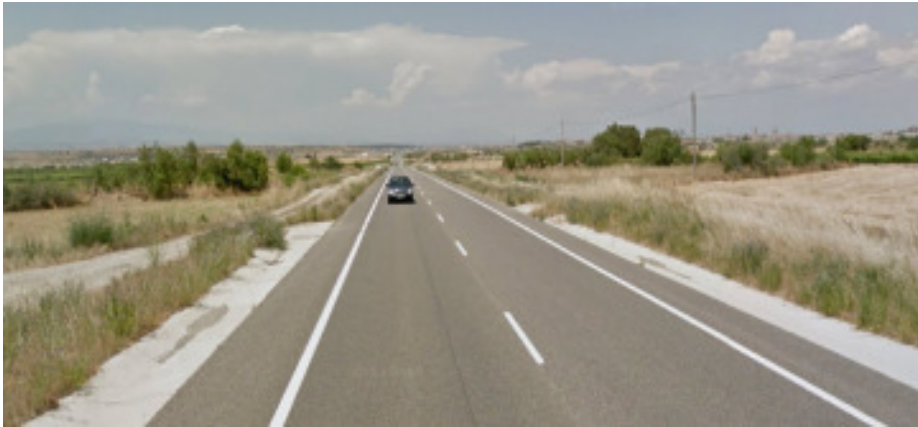
Hi ha molts trams amb vorals pràcticament inexistents. De la mateixa forma, la carretera està **plena d'accesos no regulats.**

Accessos sense carril d'acceleració.

S'hauria de revisar el màxim límit de velocitat, principalment en aquells trams amb molts accessos. A més, cal reforçar la senyalització en incorporacions, elements de risc o canvis de tipologia de via.

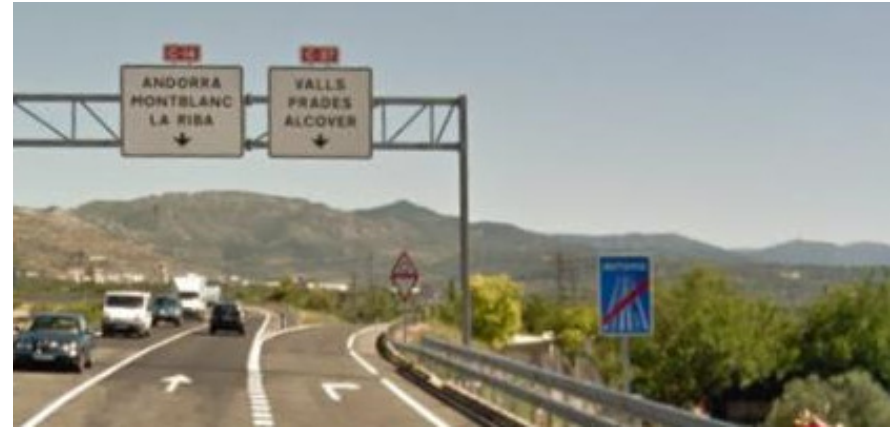
Es detecten **greus deficiències en la senyalització a les incorporacions i dels elements de risc** (canvis tipus de via i decalatge).

Senyalització de canvi de tipus de via no reforçat amb una limitació de velocitat.

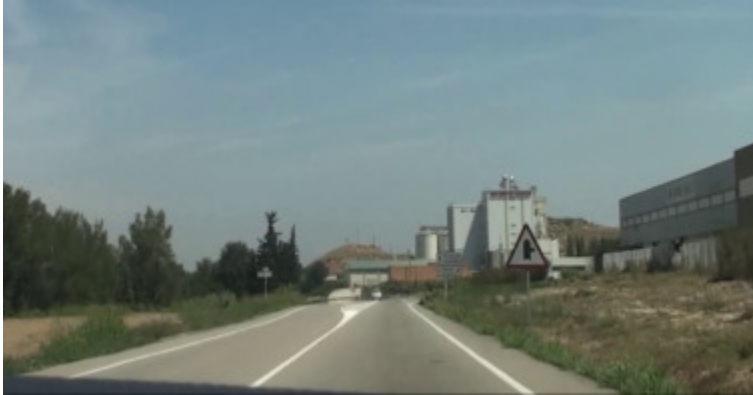
Amplada de vorals estrets

En general, l'adequació del límit de velocitat a les característiques de la via i el reforç de senyalització, tant general com puntual, augmentarien la seva nota.

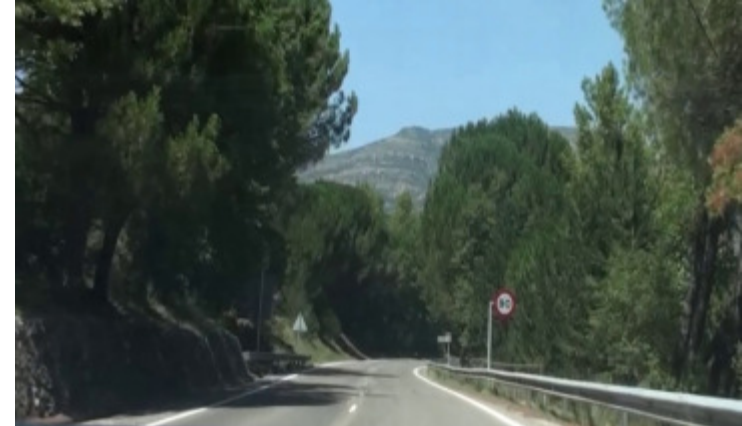
Tram en corba amb una limitació de 90 km/hora

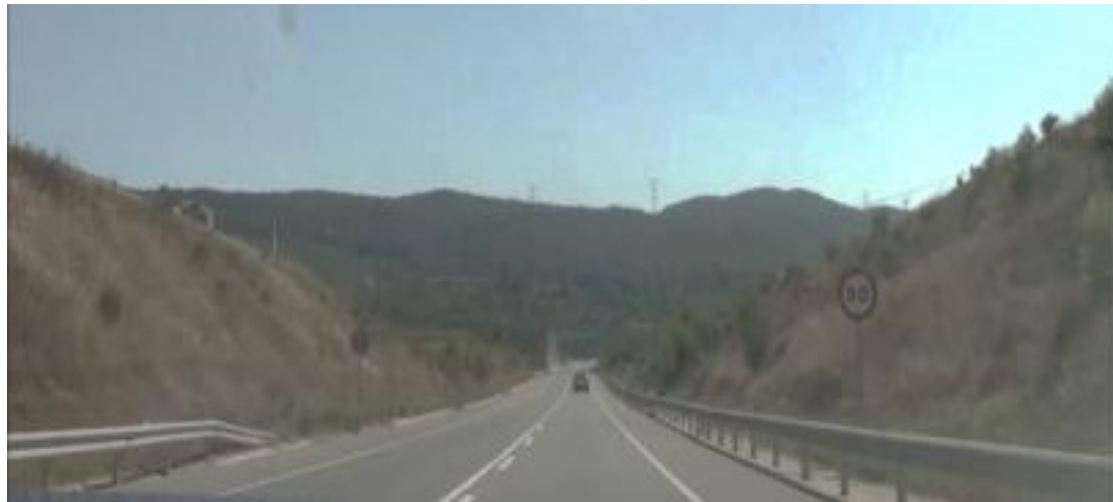
La puntuació sobre aquests aspectes és del 100%, donat que les dimensions de carrils i vorals són adequats, **el traçat és coherent amb la velocitat màxima senyalitzada** i la distància entre accessos és adequada.

Morfologia tipus de la via
