AUDITORIES DE MOBILITAT TRAVESSERES URBANES DE CATALUNYA

Març de 2017

2.2.Travessera urbana de Gandesa

2.3. Travessera urbana de Balaguer

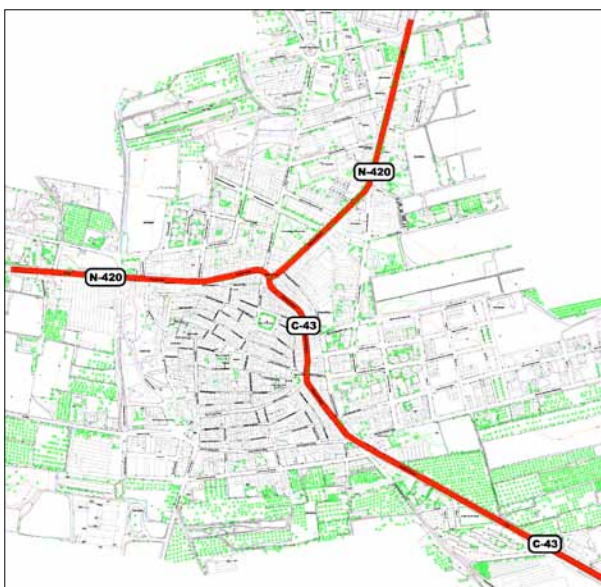
Figura 1: XARXA VIÀRIA DE L'ÀMBIT DE GANDESA

El municipi és travessat per dos trams de carretera. En ambdós casos no es disposa de vial alternatiu. La Ctra. N-420 (titularitat del Ministeri de Foment) transcorre transversalment per tota la província, mentre que la C-43 (titularitat de la Generalitat de Catalunya) comunica amb els municipis del Sud. Malgrat el reduït volum de trànsit que transcorre per ambdós trams (inferior a 4.000 veh./dia)² encara disposen de morfologia de vies interurbanes. Val a dir que s'està pen-

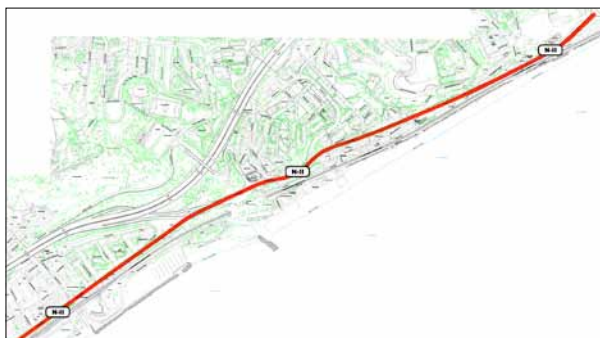
Figura 4: XARXA VIÀRIA DE L'AMBIT DE MONTGAT

La N-II, via de la qual es va traspasar la seva gestió a l'Ajuntament, constitueix un eix paral·lel a la C-31 i C-32 que connecta els municipis costaners de la província de Barcelona. No obstant, encara conserva les característiques de via interurbana. També s'utilitza en certs trams per a evitar la congestió de l'autopista. Tota la via disposa d'una morfologia típica de carretera interurbana, per la qual cosa s'utilitza en molts desplaçaments de pas.⁶

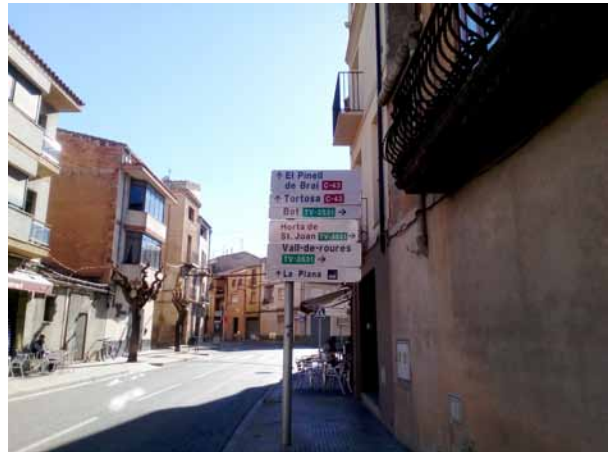
Activitat terciària al centre (N-420)

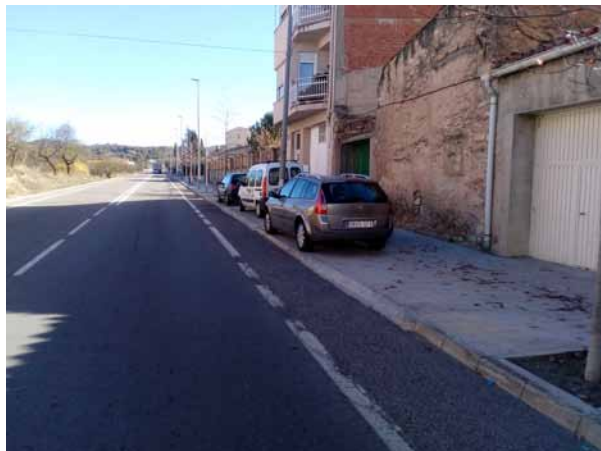
Morfologia de carretera (C-43)

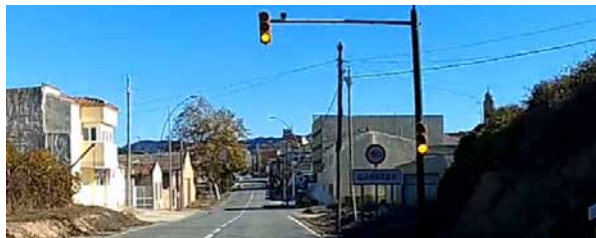
El més destacat és la manca de voreres: al centre, aquestes són de reduïdes dimensions i als llocs més allunyats del centre, malgrat estar urbanitzats, existeixen trams sense voreres (la distància mitjana es situa entre 300 i 500 m). De la mateixa forma, existeixen trams llargs sense passos de vianants i no existeix carril-bici a cap dels trams analitzats, en part degut a que la secció de la via és estreta (10-12 m) per a segregar un possible carril-bici.

Tram de la N-420 (Oest) sense voreres ni passos de vianants

- Cal redefinir la secció a tota la travessera, reduint l'amplada dels carrils i vorals i ampliant les voreres (mínim 2 m), per tal de donar a la travessera unes característiques urbanes.

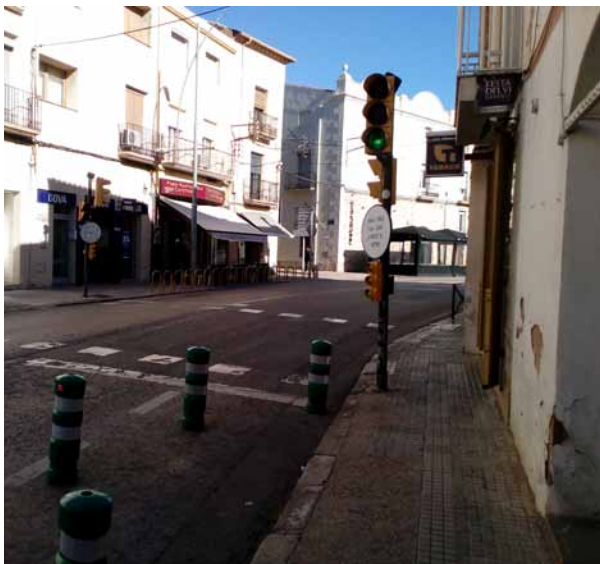
La superfície de les voreres és deficient, tant al centre (amplada reduïda) com als trams més allunyats del centre (trams sense una o les dues voreres, que sumen uns 300 m). No obstant, hi ha trams amb voreres amb una amplada suficient, de 3 m.

Voreres insuficients al centre

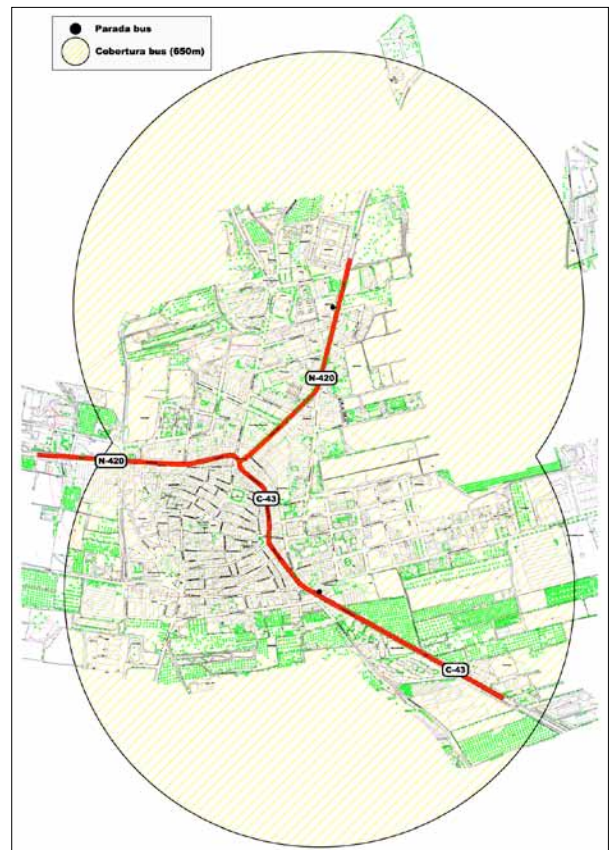
La travessera urbana de Gadesa únicament té dues parades de transport públic que, no obstant, cobreixen bona part de la travessera, en un radi de 650m.

Localització de les parades d'autobús

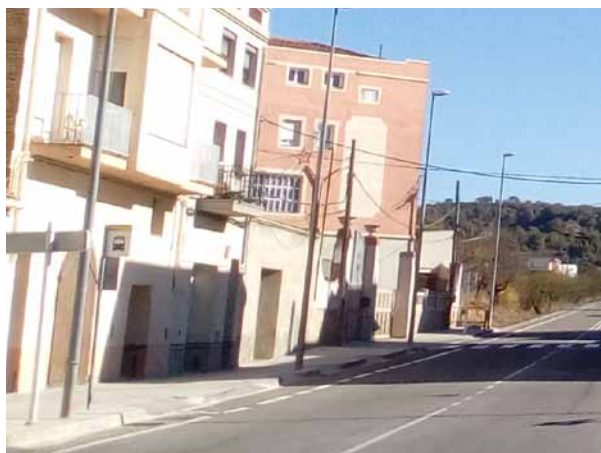
Una de les parades no disposa de marquesina i els busos paren al carril de circulació, ja que no hi ha espai d'aturada suficient. L'altra es tracta de l'estació d'autobusos, amb marquesina i espai propi de parada a les andanes.

Parada amb pal (C-43) i sense espai reservat per al bus

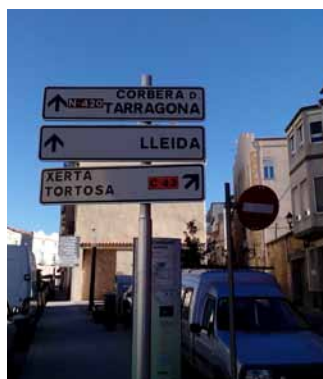
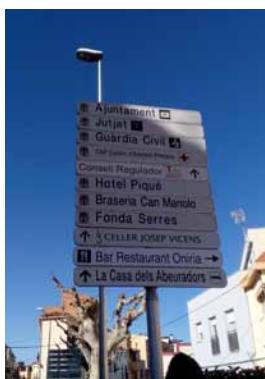
Al tram central es senyalitzen altres destinacions interurbanes i també els principals equipaments i serveis, malgrat que en aquest darrer cas cal mencionar que els senyals disposen de més mencions de les recomanables.

Senyalització interurbana (esquerra) i d'equipaments urbans (dreta)

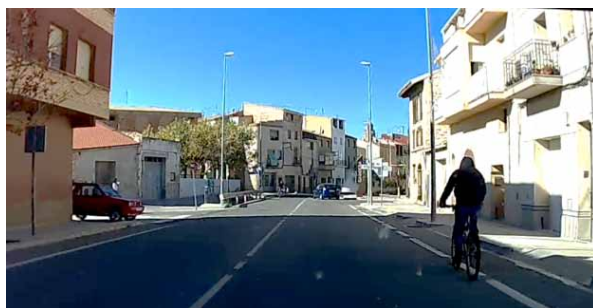
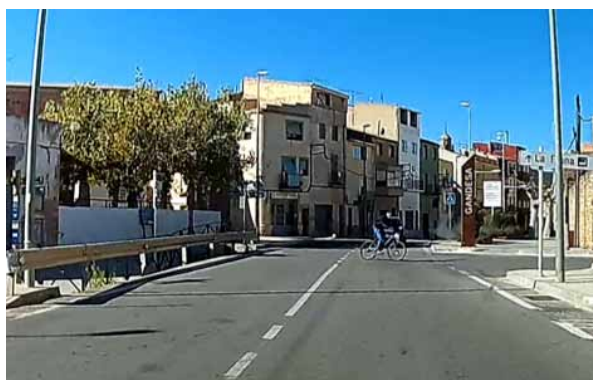
A cap de les dues vies que travessen el municipi es disposa de carril-bici ni cap altre tipus d'oferta ciclable, malgrat que es detecten ciclistes circulant. Per tant, s'obté 0 punts en aquest paràmetre.

Ciclistes a la travessera (N-420)

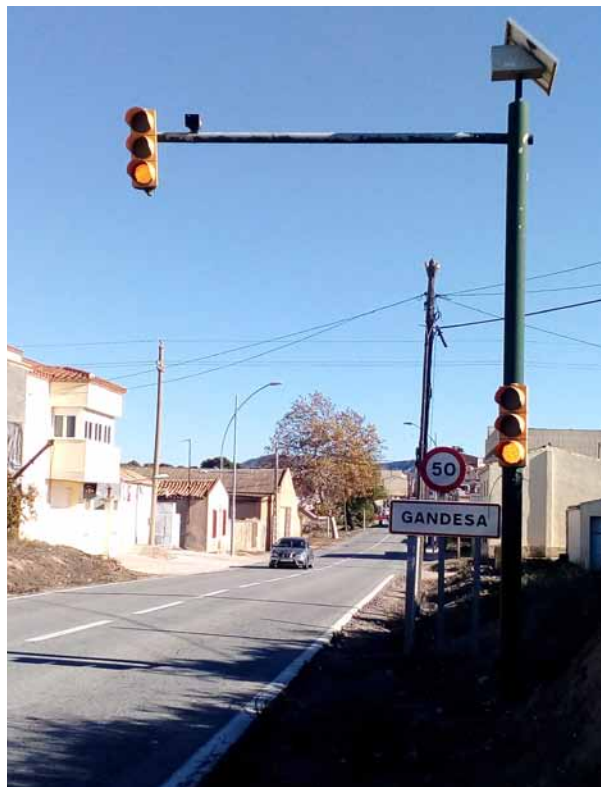
No es disposa de cap tipus de porta d'entrada. Com s'ha comentat, l'accés Oest de la N-420 disposa d'un semàfor intermitent, per tant, tampoc es pot considerar un element reductor de la velocitat i no se li ha atorgat cap punt.

Semàfor intermitent a la N-420 Oest

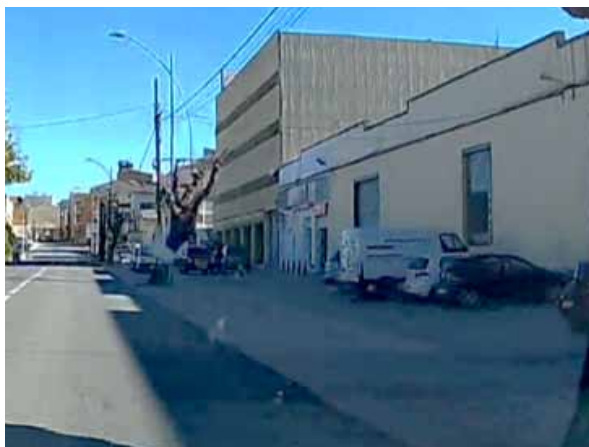
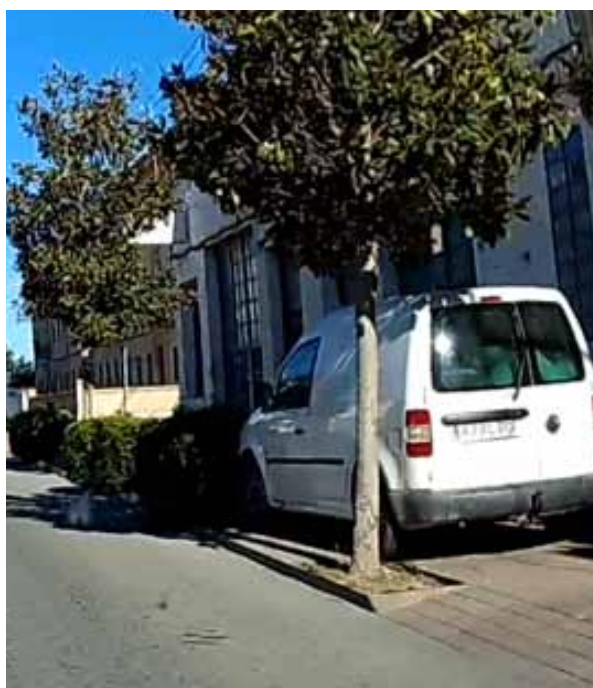
Es detecten alguns vehicles estacionats il·legalment, especialment a les zones més allunyades del centre, a les voreres. D'altra banda, a la zona Oest de la N-420, on existeix activitat industrial, hi ha vehicles estacionats al costat de la carretera, en uns espais que, malgrat que no estan ben definits, no es prohibeix l'aparcament; per tant, no s'han considerat com a vehicles estacionats de forma il·legal.

Espai d'aparcament a la N-420 (a dalt) i vehicle estacionat de forma irregular a la vorera de la N-420 Est (a sota)

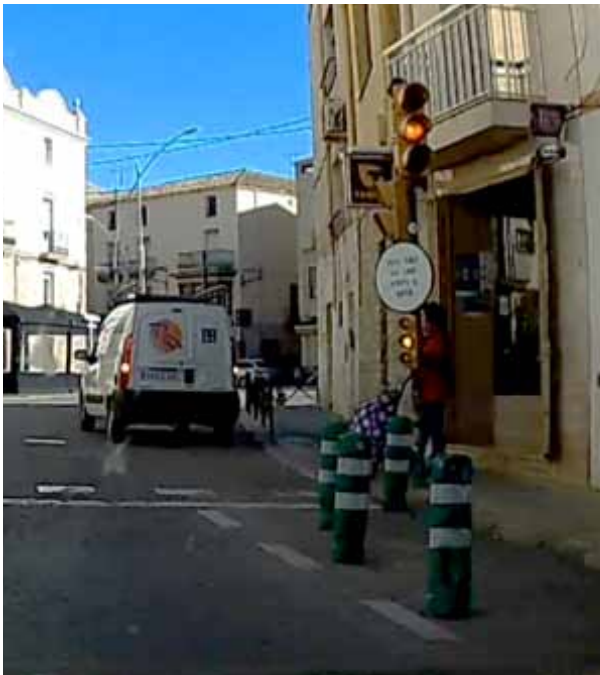
Només un dels semàfors disposa de pulsador per a vianants, mentre que a tota la resta manca aquest element, per tant, tampoc suma puntuació addicional a la valoració.

Semàfor amb pulsador a la N-420

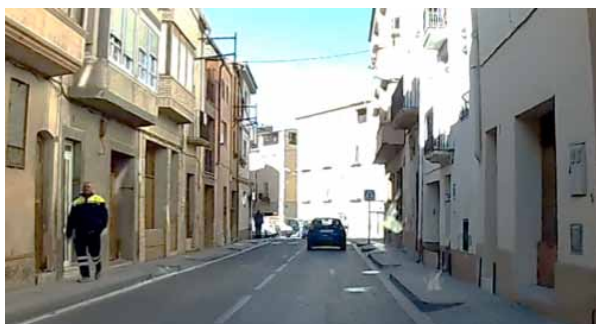
La travessera de Gandesa disposa d'arbrat en pocs punts i, per tant, la qualificació paisatgística de la zona és insuficient.

Secció estreta (C-43)

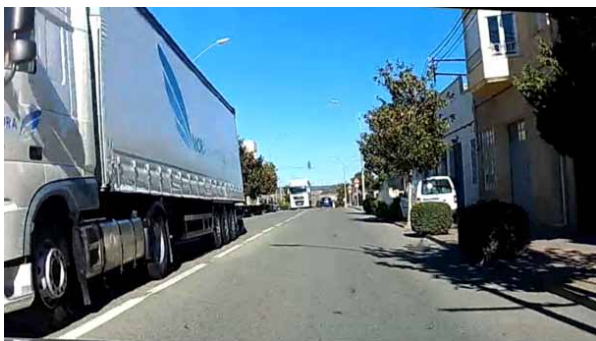
La carretera N-420 disposa d'un elevat trànsit pesant, ja que no disposa de via alternativa. Així, s'obtenen prop de 600 vehicles pesants circulant diàriament per la travessera. D'altra banda, a la C-43 es detecta un reduït trànsit de vehicles, inferior als 500 diaris.

La presència de pesants suposa una incomoditat per la zona de la travessera més pròxima als habitatges, a més d'augmentar les conseqüències de possibles accidents per a ciclistes i vianants.

Vehicles pesants a un tram de la N-420

- Cal valorar la construcció d'una ronda per tal d'evitar el trànsit de, com a mínim, els vehicles pesants pel centre urbà. En aquest cas, es podria fins i tot considerar convertir tant la N-420 (a l'Est del nucli) com la C-43 en sentit únic, ja que disposen de viari alternatiu.

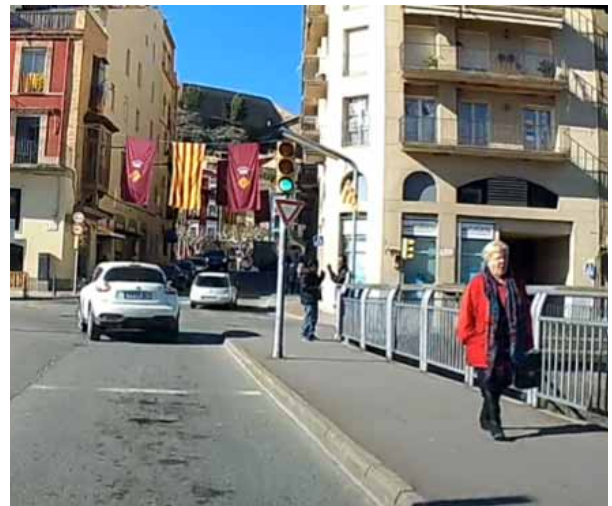
Al llarg dels 2,3 km quilòmetres de travessera de Balaguer es detecta una oferta adequada de passos de vianants, exceptuant a la part Nord, on no existeixen (només es detecta activitat a una banda de la via) i al tram sud, on caldria algun altre pas de vianants. També caldria implantar passos als ponts sobre el riu, donat que actualment només n'existeixen a una banda.

Pont sobre el Pg. de l'Estació sense pas de vianants

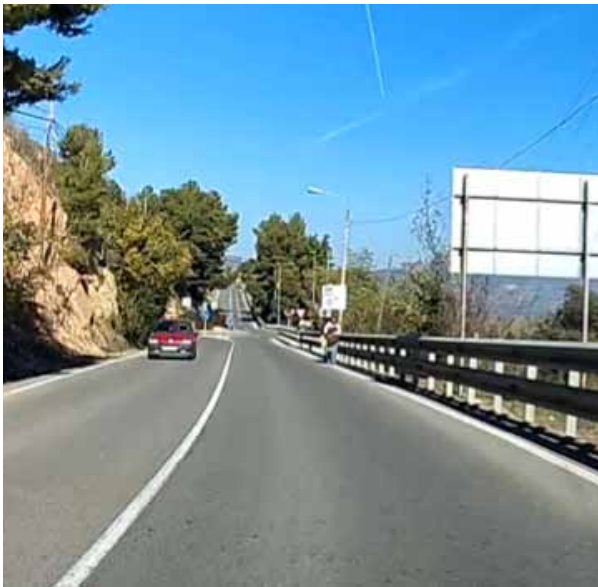
Si bé el centre urbà i la part Sud de la travessera disposen de voreres amb una amplada suficient (amb un màxim de 8 m), la part Nord gairebé no en disposa (1 m, i en uns 300 m no es disposa de vorera en un dels costats de la travessera). De la mateixa forma, alguns trams (c. Pere III, pont del Nord) disposen d'una amplitud insuficient. S'obtenen 2 punts dels 5 possibles.

Trams sense vorera a la part Nord

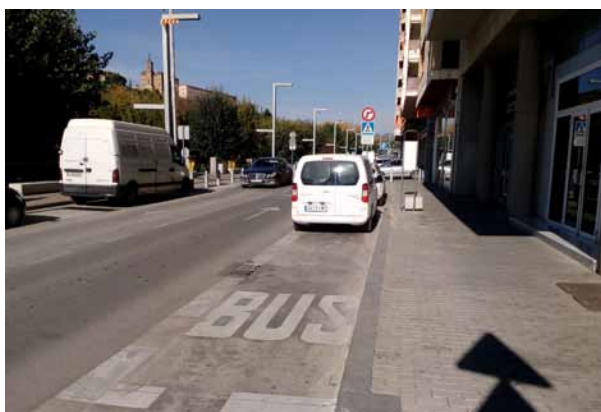
L'accessibilitat a peu a les parades de transport públic és correcta, donat que no existeixen obstacles a les voreres d'accés.

Parada de bus sense obstacles

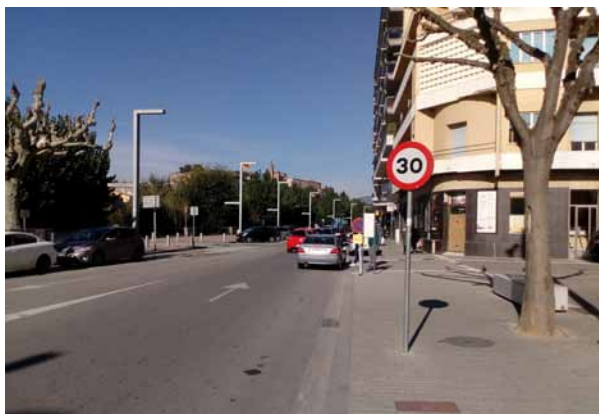
La travessera de Balaguer no disposa de carril-bici ni d'itinerari alternatiu a 30km/h adequat a la mobilitat ciclista. Tot i això, bona part de la travessera podria disposar-ne, separant els sentits (similar als sentits de circulació del vehicle privat) o bé eliminant un cordó d'aparcament al c. Pere III.

Aparcament a ambdós costats (c. Pere III)

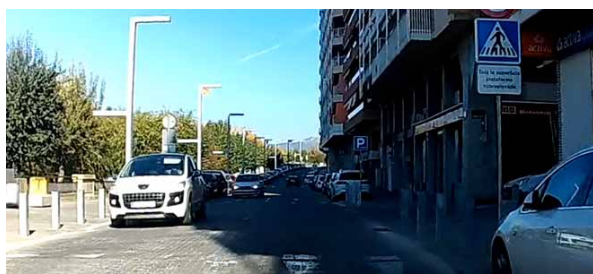
Com a elements limitadors de trànsit cal destacar el semàfor de la cruïlla amb la C-26, dues rotondes al c. Pere III i un pas elevat a aquesta mateixa via. En conjunt, menys del 80% de la travessera disposa d'elements reductors, per tant, no se li ha atorgat cap punt a aquest paràmetre.

Pas de vianants elevat

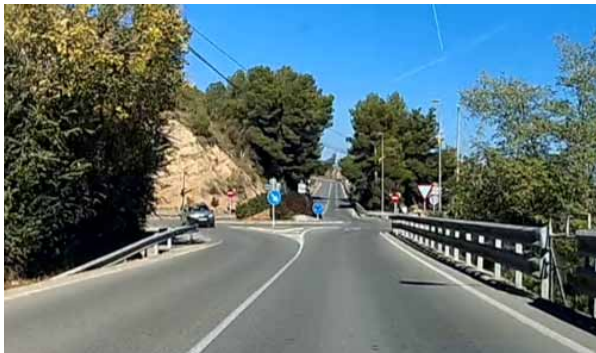
Entrant a la travessera des del Sud no existeix cap element que actuï com a porta d'entrada (si que hi ha senyalització i limitació a 40 km/h), mentre que entrant des del Nord existeix una rotonda que si que pot actuar com a element reductor ja que, malgrat que a continuació hi ha un tram sense urbanitzar, s'indica l'inici de la travessera.

Entrada a la travessera pel Nord (rotonda)

- A l'accés Nord, al Sud de la rotonda que actua com a porta d'entrada, cal reduir l'amplitud dels carrils de circulació per implantar almenys una vorera. Es tracta de la Ctra. C-12, al sud de la rotonda de la cruïlla amb la Ctra. LV-9047.

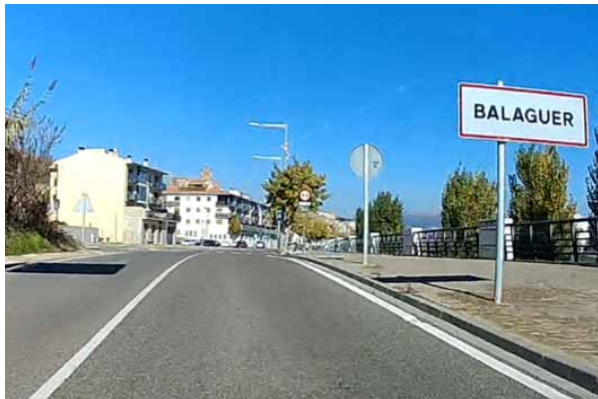
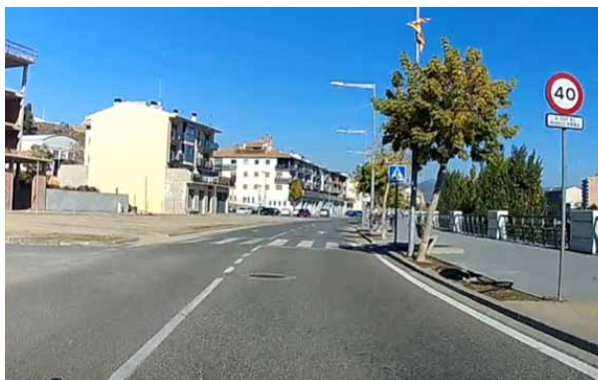
Senyalització de l'entrada sud

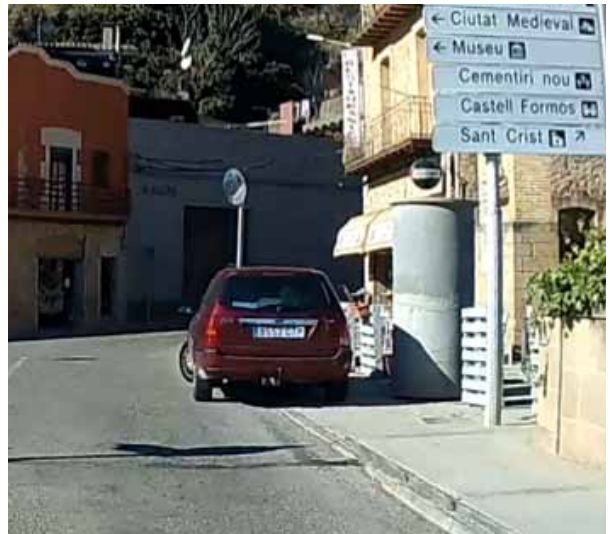
Es detecten alguns vehicles estacionats il·legalment al llarg de tota la travessera, especialment en voreres i en cantonades.

Aparcament sobre la vorera

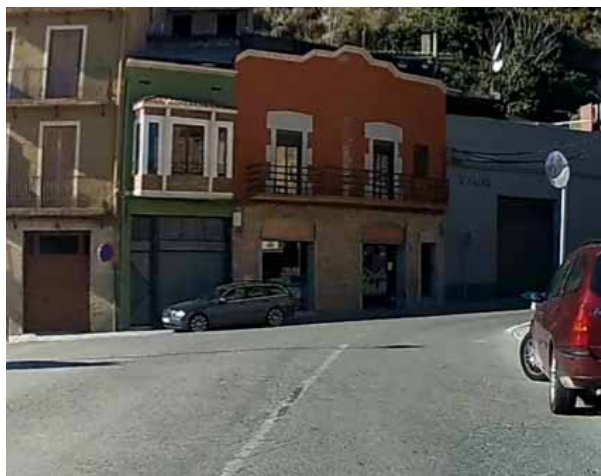
El gir és especialment perillós a bifurcació de la C-12 al Nord, ja que la intensitat de trànsit és elevada en ambdós sentits i la visibilitat és reduïda.

Cruilla amb gir a l'esquerra perillós

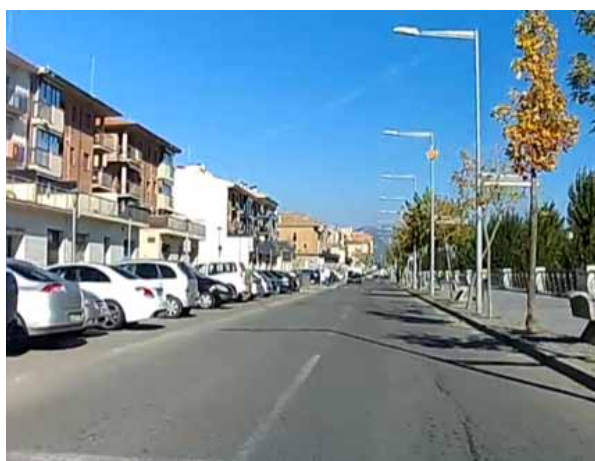
En gairebé tot el tram de travessera urbana existeix arbrat i/o elements de mobiliari urbà que fan que la via estigui integrada urbanísticament en el nucli urbà, generant itineraris còmodes i agradables per als vianants.

Tram amb aparcament, arbrat i mobiliari urbà (tram Sud)

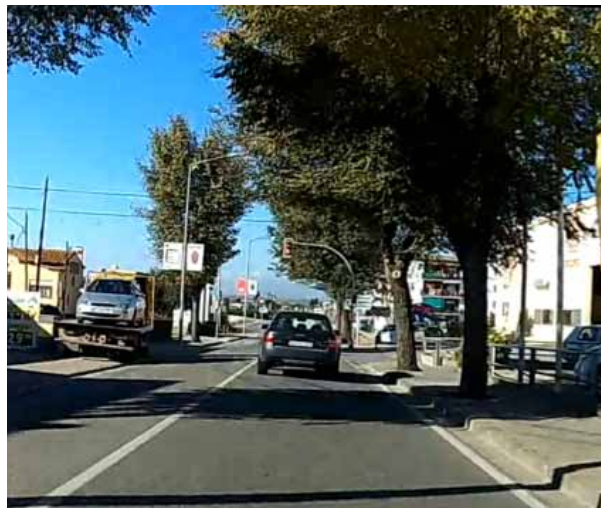
La majoria de les voreres disposen d'una amplada suficient tractant-se d'una via interurbana, amb 5 o més metres. Així, són pocs els trams on no s'arriba a aquesta amplada, especialment al tram Nord. L'amplada màxima s'obté a la rambla existent al Pg. de Catalunya (un total de 14 m destinats a la rambla i voreres), mentre que l'amplada mínima és d'uns 0,5 m, situació que s'estén al llarg d'uns 100 m de la travessera.

Tram amb voreres reduïdes (Ctra. de St. Jordi)

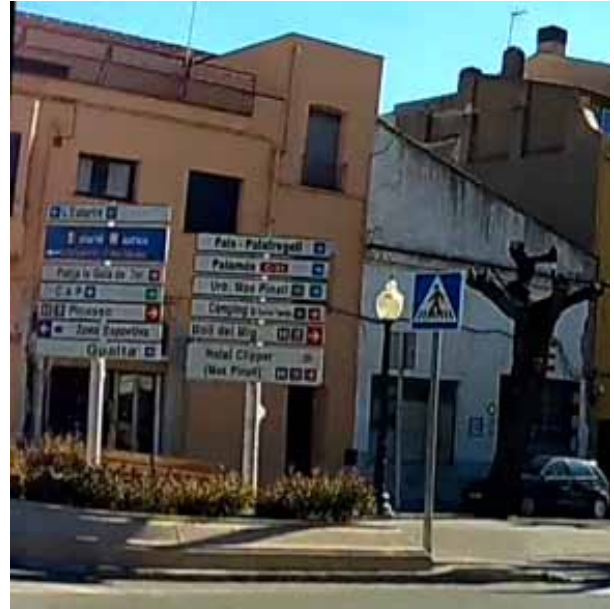
Convé mencionar que en alguns casos el nombre de mencions és excessiu.

Excés de mencions i barreja de senyalització urbana i interurbana (Pl. Lledoner)

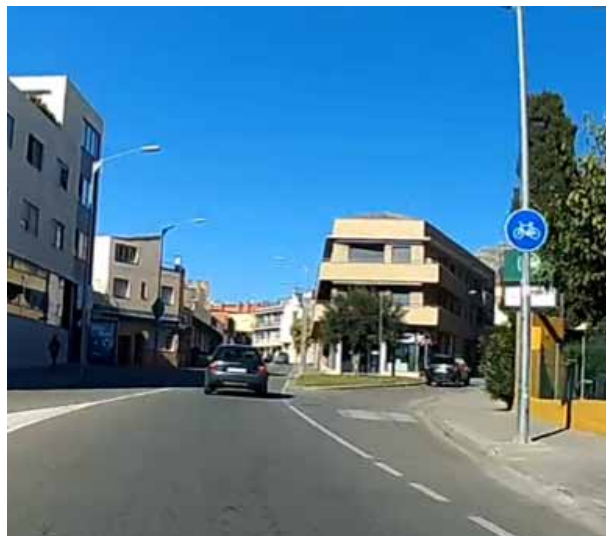
En aquesta travessera no es detecta cap infraestructura per a la mobilitat ciclista. Es detecta l'inici d'un carril-bici paral·lel a un tram de la travessera (c. Fàtima-c. Pericot) que en cap cas es pot considerar que cobreixi l'itinerari de la travessera.

Inici del carril-bici al c. Fàtima des de la travessera

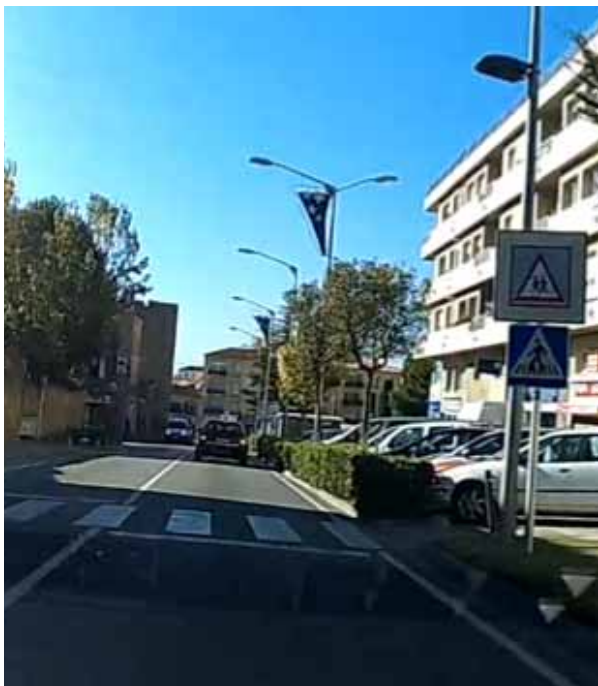
Més del 75% de la via està il·luminada, si bé els passos de vianants no disposen de senyalització lluminosa especial. Només en alguns casos especials, com ara a un entorn escolar o a l'accés des del Sud, es reforça la senyalització amb algun tipus de lluminositat.

Senyalització de pas de vianants reforçada amb un senyal d'entorn escolar lluminós

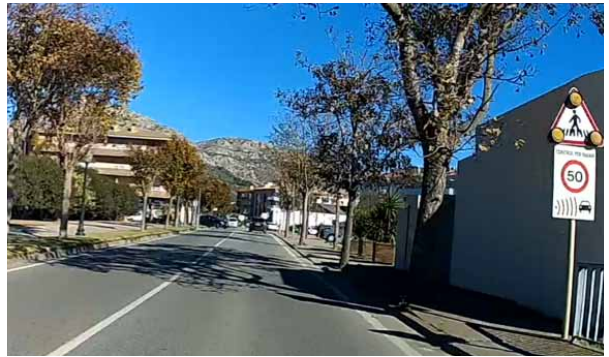
Tant venint des del Nord com des del Sud, en ambdós casos s'han implantat rotondes molt a prop de la senyalització de l'inici de la travessera. A la part del Sud, a més, hi ha senyalització indicant el control de la velocitat per radar.

Indicació d'un radar per a controlar la velocitat

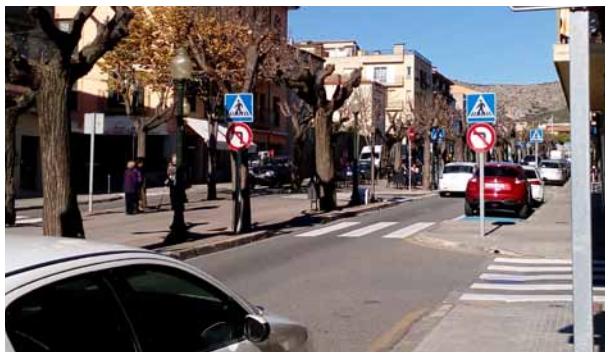
Bona part de la travessera disposa d'un passeig central que actua com a illeta i li confereix a la travessera un aspecte de carrer urbà, per tant, se li ha atorgat els 5 punts extra per aquest paràmetre.

Passeig central

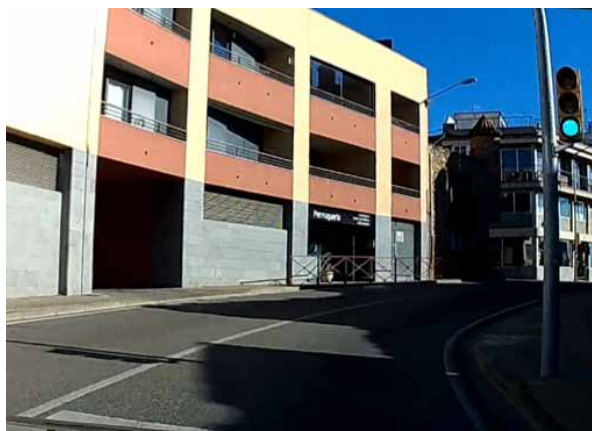
L'adequació urbana té un pes específic del 15% de la puntuació global de l'auditoria i en aquest tram de la C-31, obté una valoració del 50% de la valoració màxima, donat que encara existeixen alguns trams sense arbrat i/o mobiliari urbà, especialment a la part Nord de la travessera.

Absència d'arbrat i mobiliari urbà

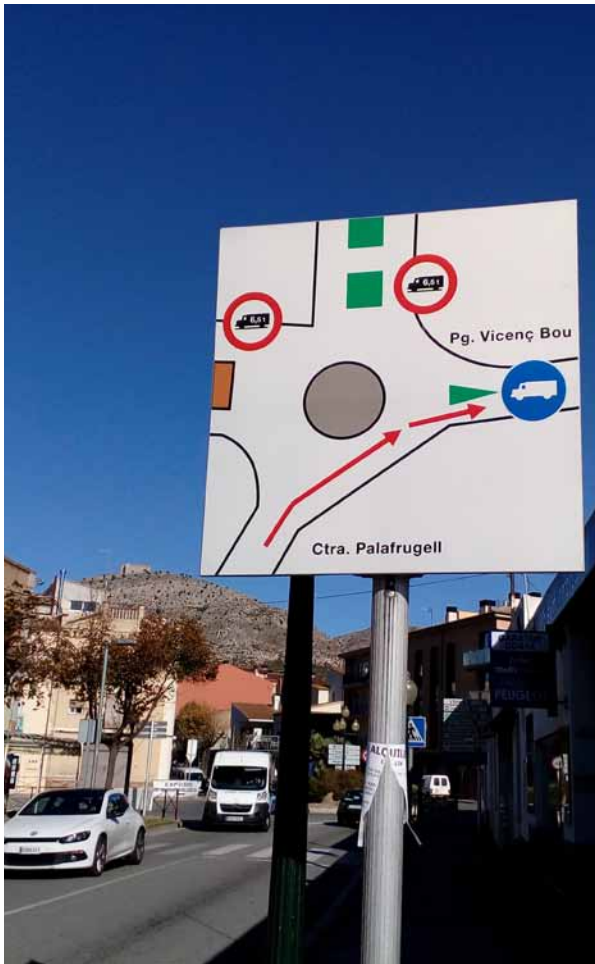
Bona part de la travessera disposa de prohibició de circulació als vehicles pesants; per tant, no s'aplica cap penalització respecte a aquest paràmetre.

Senyalització de limitació de vehicles pesants (6,5 tones)

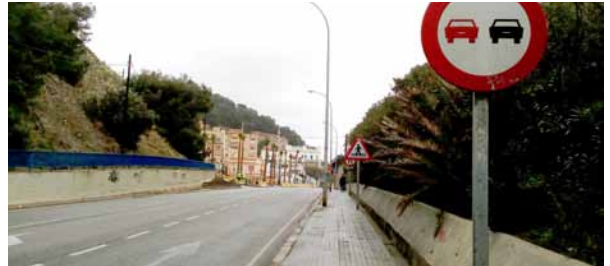
Pel contrari, l’amplada de la vorera és reduïda a molts trams, principalment a la banda urbanitzada. També cal indicar que hi ha trams on l’itinerari queda interromput, a ambdues bandes. La vorera més ampla és de 5 m, mentre que la mínima és de 0,5 m. A més, hi ha uns 700 m sense vorera almenys a un costat de la via.

Vorera estreta (dreta) i passarel·la de dimensions reduïdes (esquerra) al tram entre el barri del centre de Montgat i el de Montgat Nord

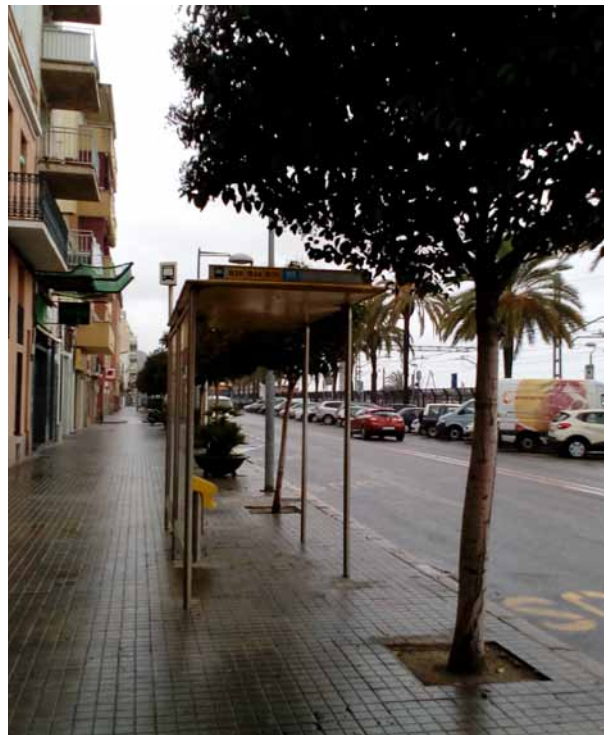
Parades de bus amb marquesina

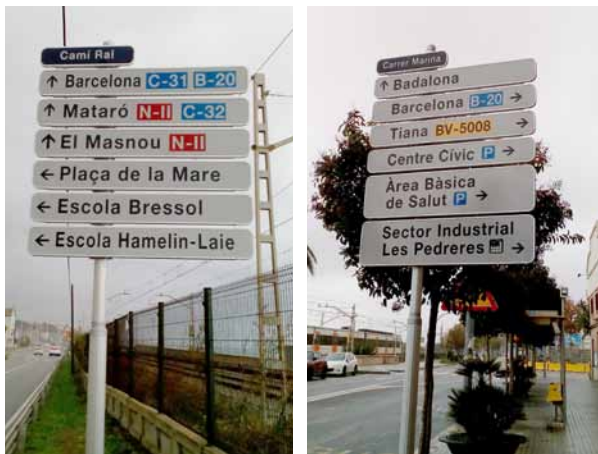
El sistema de senyalització d'orientació és un element destinat al trànsit motoritzat i també evita el trànsit d'agitació en cas d'una col·locació adequada. La senyalització d'orientació a la travessera de Montgat té continuïtat, tant en sentit Nord com Sud. Així, al primer cas es senyalitzen les mencions Mataró i Girona (N-II) així com l'accés a Barcelona i Mataró per la C-31. En sentit sud es senyalitza Badalona i, només a les sortides específiques, Tiana (que disposa de més d'un accés) i Barcelona per la C-31. Per tant, la senyalització és coherent amb la pacificació del trànsit que es vol assumir.

Senyalització en direcció Nord (esquerra) i Sud (dreta)

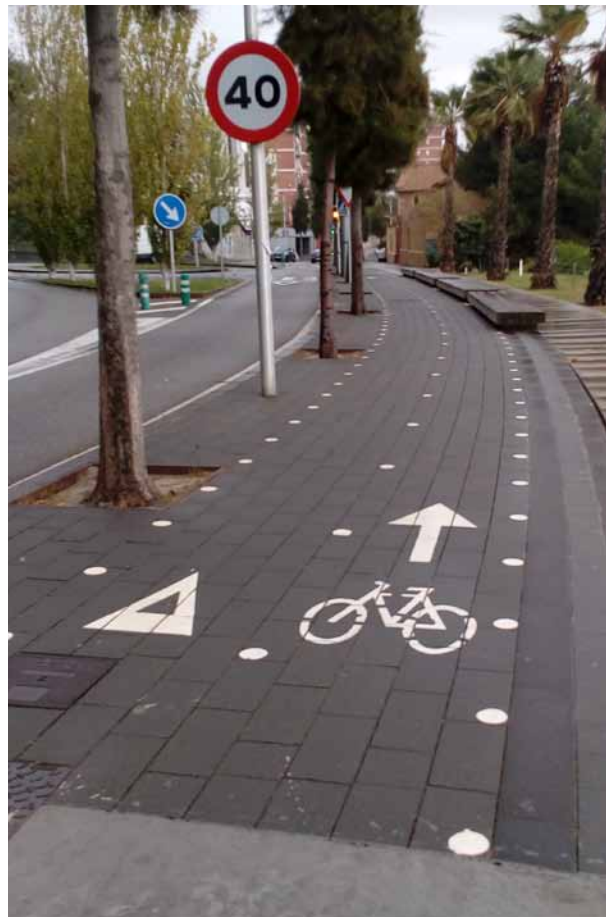
Vorera-bici a la banda de la platja

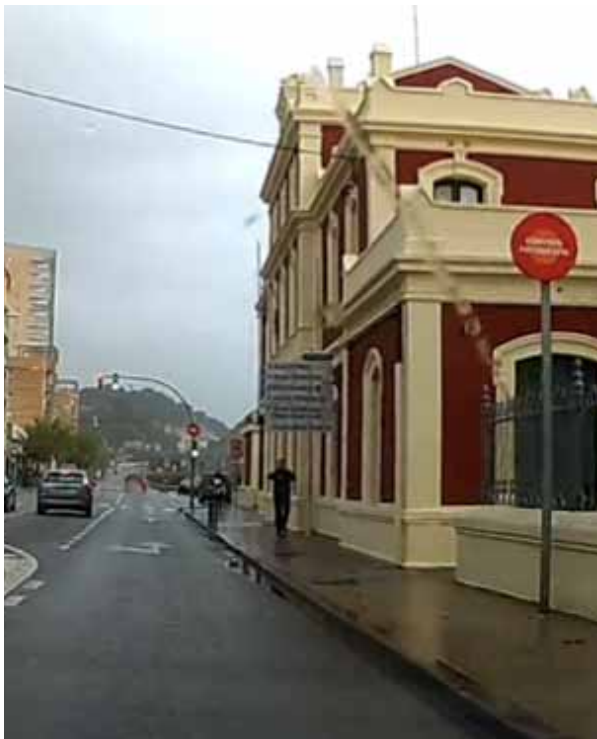
Així, malgrat que els carrils són amples, l'elevada presència de semàfors, radars i control fotogràfic fan que la velocitat real de circulació sigui reduïda.

Senyalització de control fotogràfic

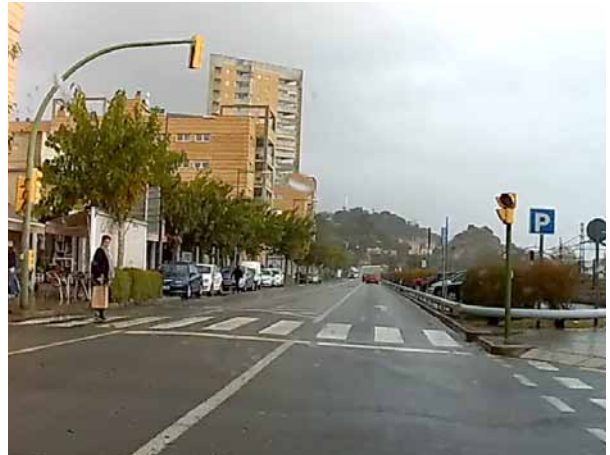
Pas de vianants sense senyalitzar

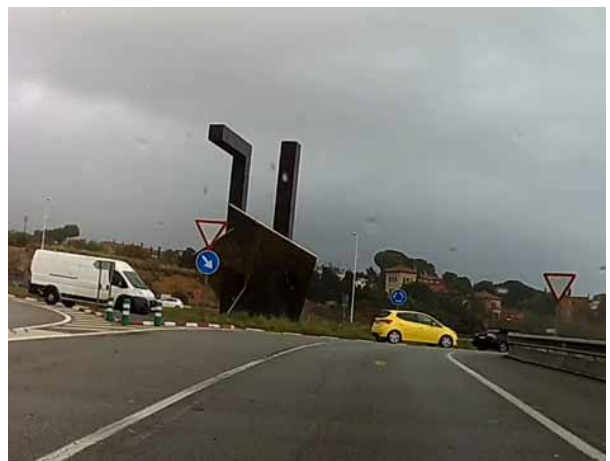
Porta d'entrada Nord a Montgat

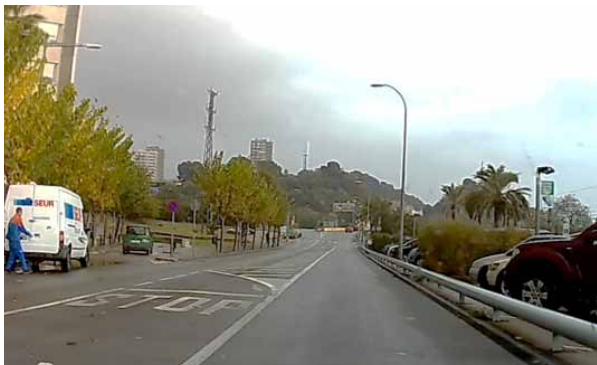
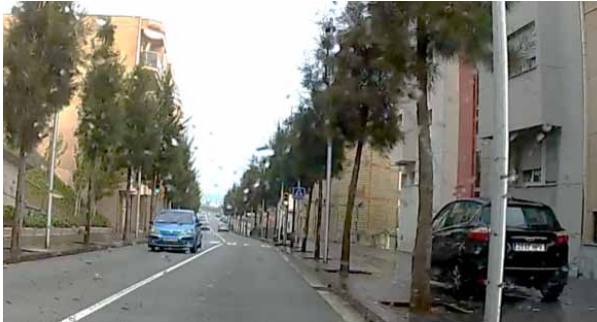
Al llarg de la travessera es destina espai per a l'estacionament de vehicles en diversos trams. Tot i això, es detecta algun vehicle estacionat en vorera o en cantonada, obtenint-se, per tant, 4 dels 7,5 punts possibles per aquest paràmetre.

Furgoneta a la cantonada (a dalt) i turisme a la vorera (a sota)

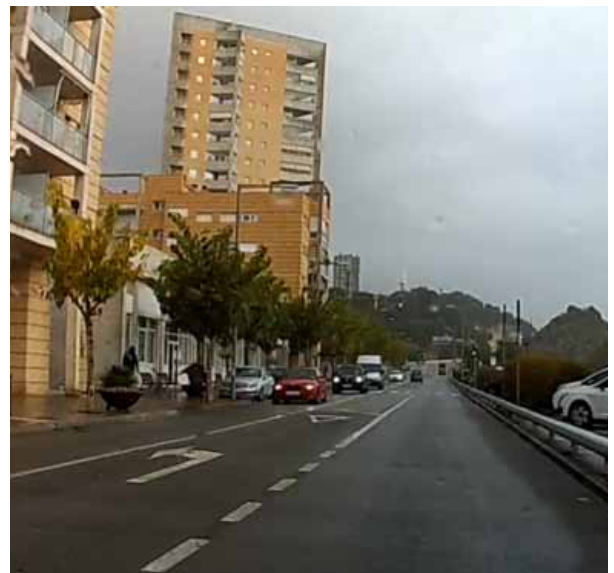
Gir a l'esquerra autoritzat

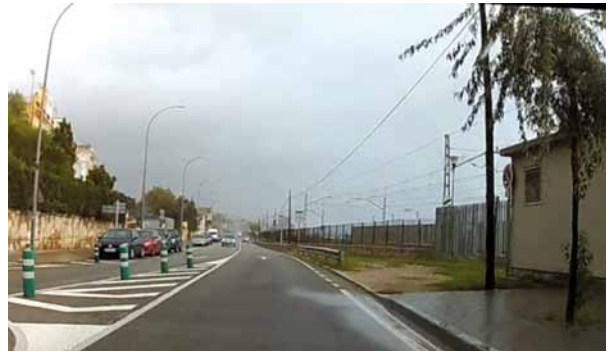
La travessera disposa de trams amb arbrat i mobiliari urbà, si bé existeixen alguns trams on no només no es disposa d'aquests elements, sinó que els itineraris queden interromputs i fins i tot desapareix la vorera. També cal indicar la presència de cruïlles de grans dimensions que resulten incòmodes i poc segures per als vianants.

Tram on desapareixen les voreres i el mobiliari urbà

- Delimitar i reservar un espai per a vianants als punts on no existeix vorera, per tal de dotar de continuïtat els itineraris de vianants. Alhora, dotar d'arbrat i mobiliari als punts de la travessera on no es disposa.
- Reduir la velocitat fins a 40 km/h o fins i tot a 30 km/h a tota la travessera per permetre la circulació de bicicletes a la calçada. En paral·lel, cal redissenyar la secció en alguns trams amb zebrejat i amb espai d'aparcament molt ample.
