AUDITORIAS RACC

MOTOS EN ZONA URBANA DE MADRID

16 de abril 2015

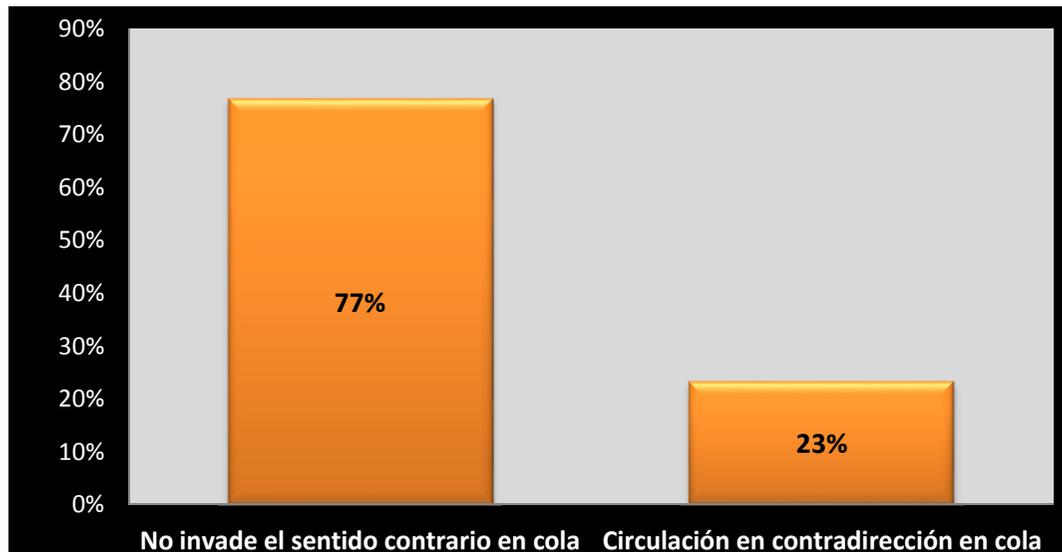
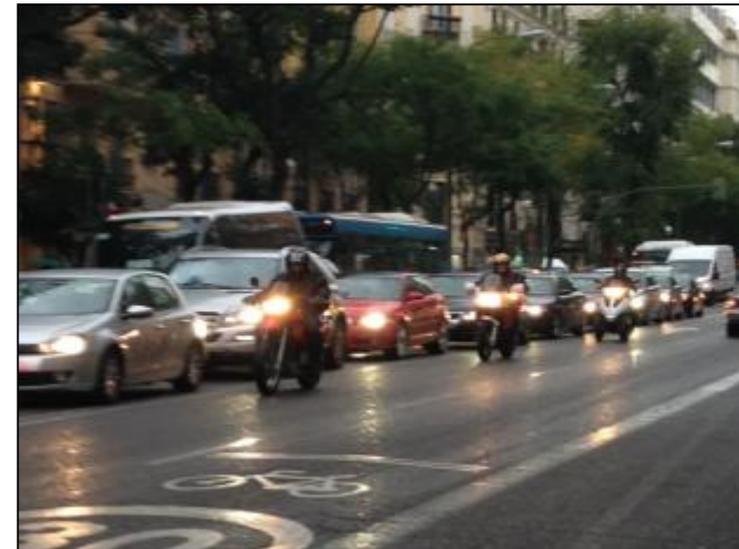
1.1 UTILIZACIÓN DEL SENTIDO CONTRARIO PARA REALIZAR ADELANTAMIENTOS (EN COLA)

- Más del 20% de los motoristas avanza posiciones mediante el sentido contrario mientras se encuentra en una cola de semáforo, lo cual equivale a 37.000 vehículos en toda la ciudad.
- Los condicionantes del tráfico influyen en este parámetro: a mayor congestión e intensidad de tráfico, aumentan las probabilidades de realizar esta maniobra ilegal y que esta conlleve situación de riesgo de impacto frontal.

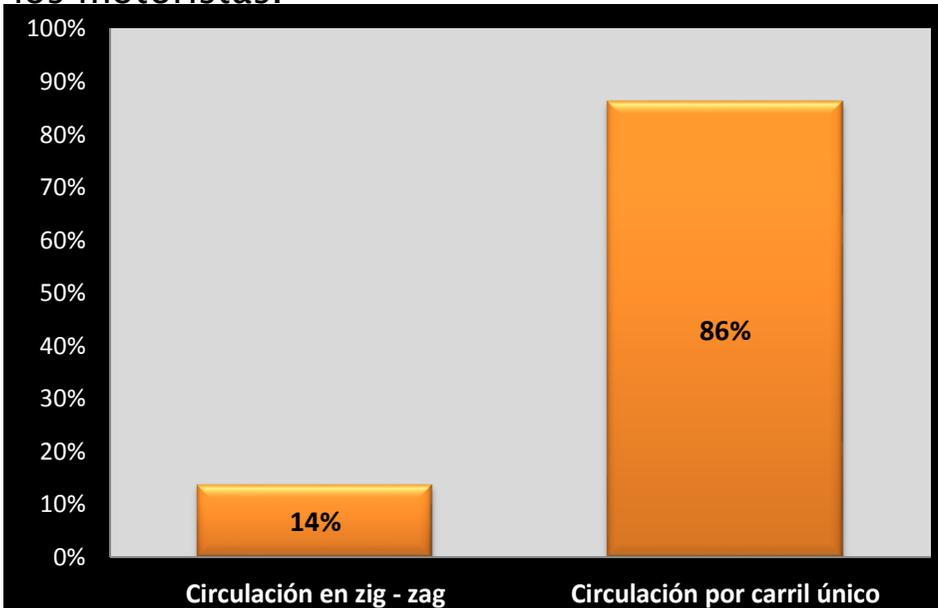
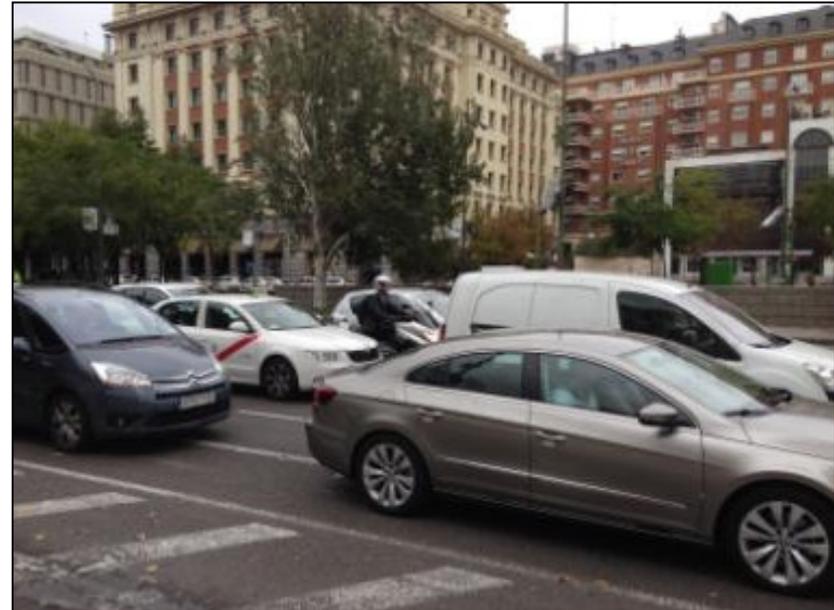
1.2 CIRCULACIÓN EN ZIG - ZAG

- Un 15% (28.000 unidades) de las motos no respetan los carriles de circulación habilitados y realizan de forma continuada cambios de carril rápidos sin hacer uso de los intermitentes.
- Se trata de una situación de riesgo debido a las probabilidades de que el motorista quede en un ángulo muerto de visibilidad cuando un turismo se disponga a efectuar alguna maniobra.

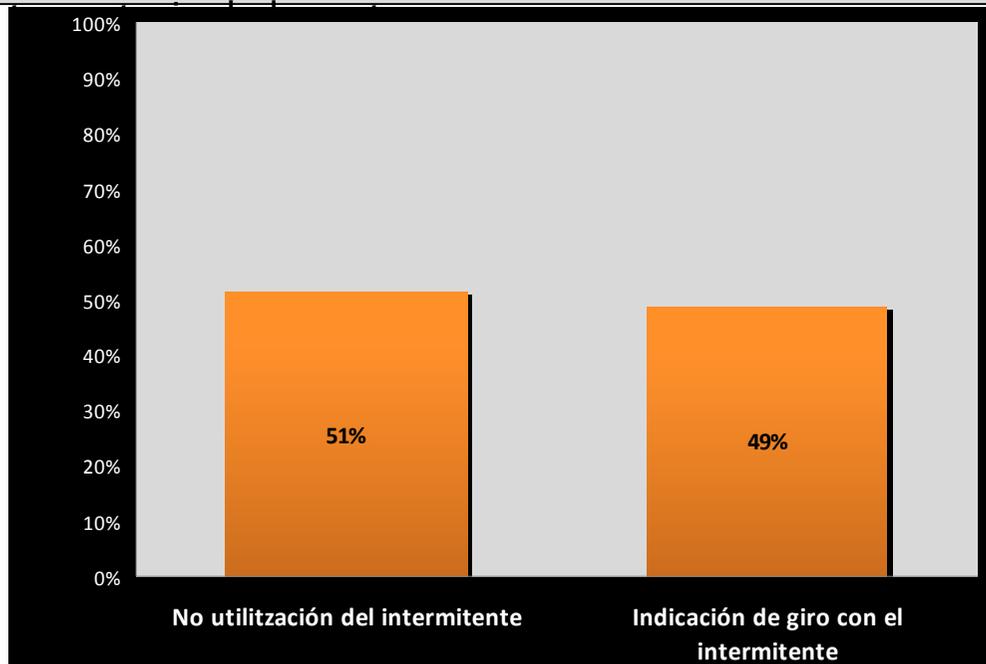
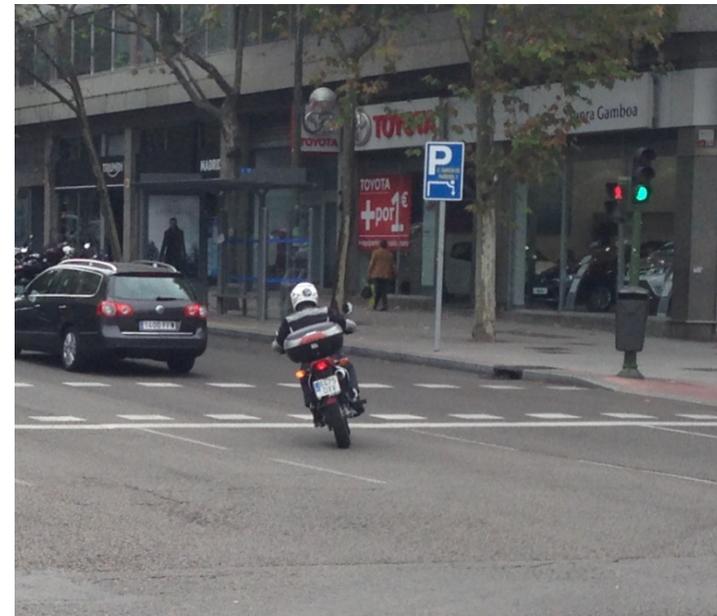
1.3 INDICACIÓN DEL GIRO CON INTERMITENTE

- Más de la mitad de los motoristas (94.000 unidades) no señala los giros en cruce mediante los intermitentes. Se trata de un hábito que maximiza el riesgo de impacto lateral con otros vehículos ya que provoca confusión.

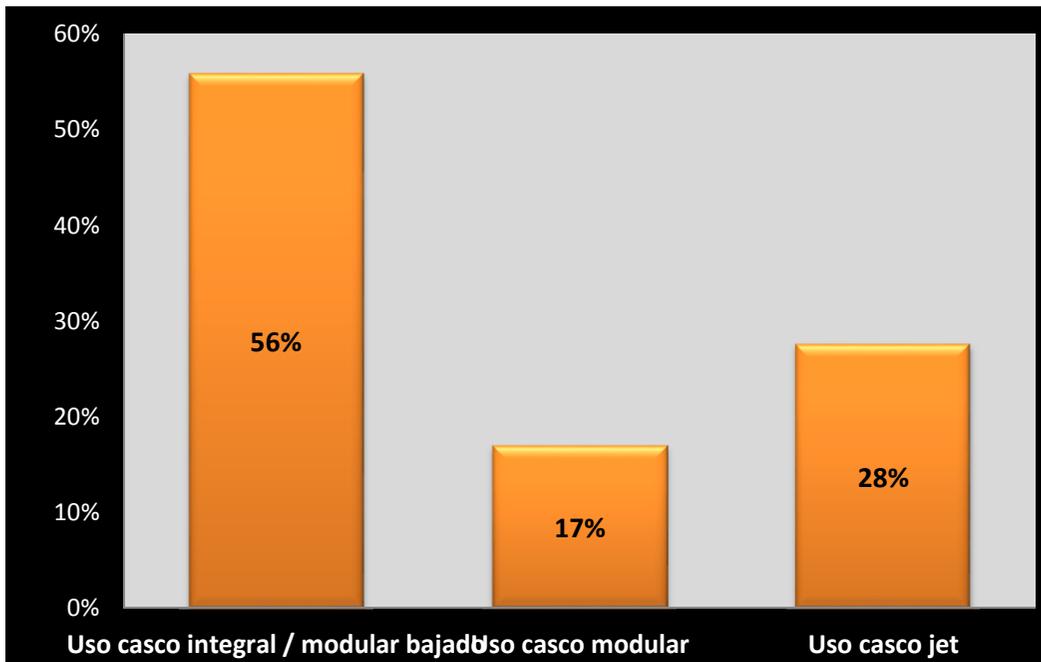
1.4 USO DEL CASCO SEGÚN LA TIPOLOGÍA

- Aunque las tres tipologías de casco están homologadas, el casco integral ofrece una protección total del cráneo y la zona facial.
- Prácticamente la mitad de los motoristas circulan con la cara desprotegida y, por tanto, expuestos a lesiones de mayor gravedad en caso de accidente.

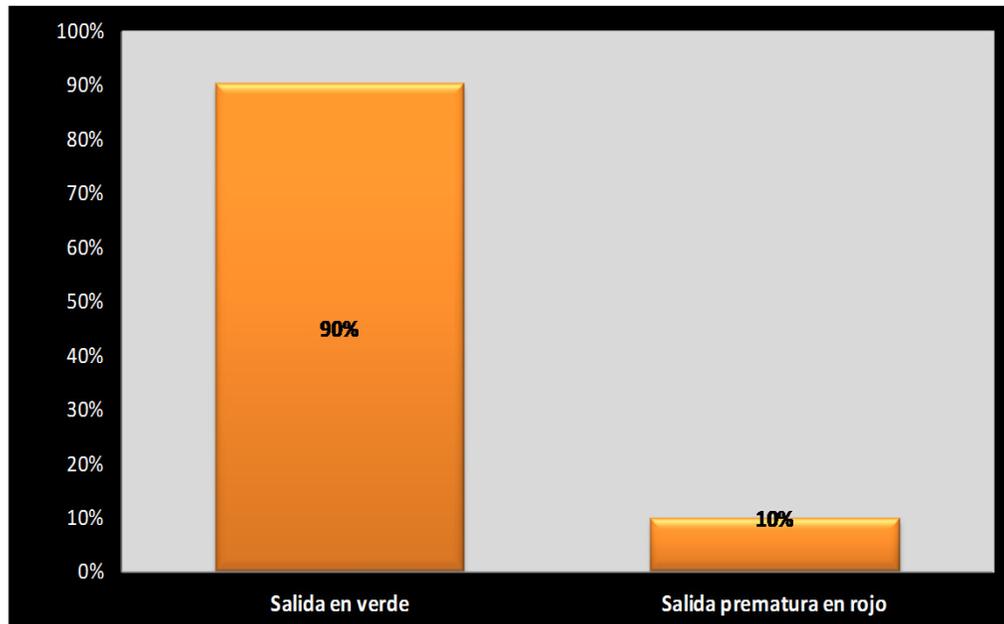
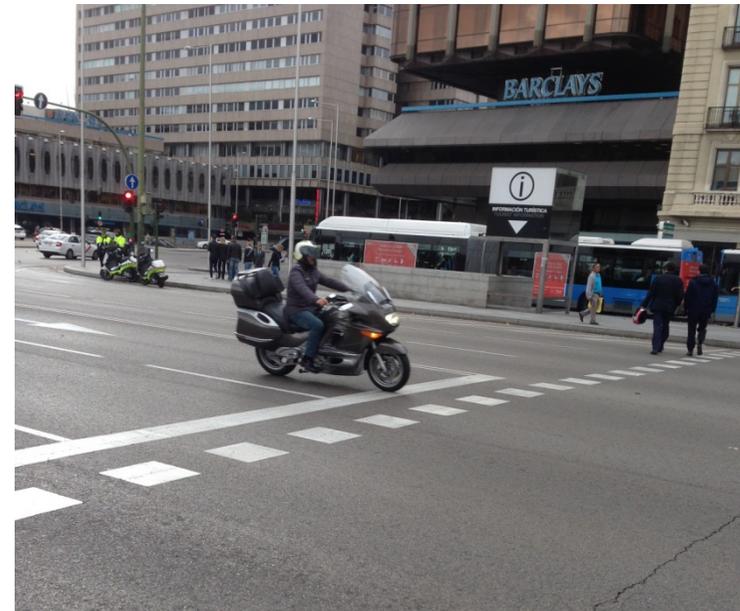
1.7 ARRANQUE PREMATURO CON SEMÁFORO ROJO

- Un 10% de los motoristas salen antes de que se ponga el semáforo en verde (18.000 unidades).
- Este porcentaje es bastante consistente en todos los cruces analizados y se percibe un efecto “imitación” entre las motos que se encuentran en disposición de arrancar.

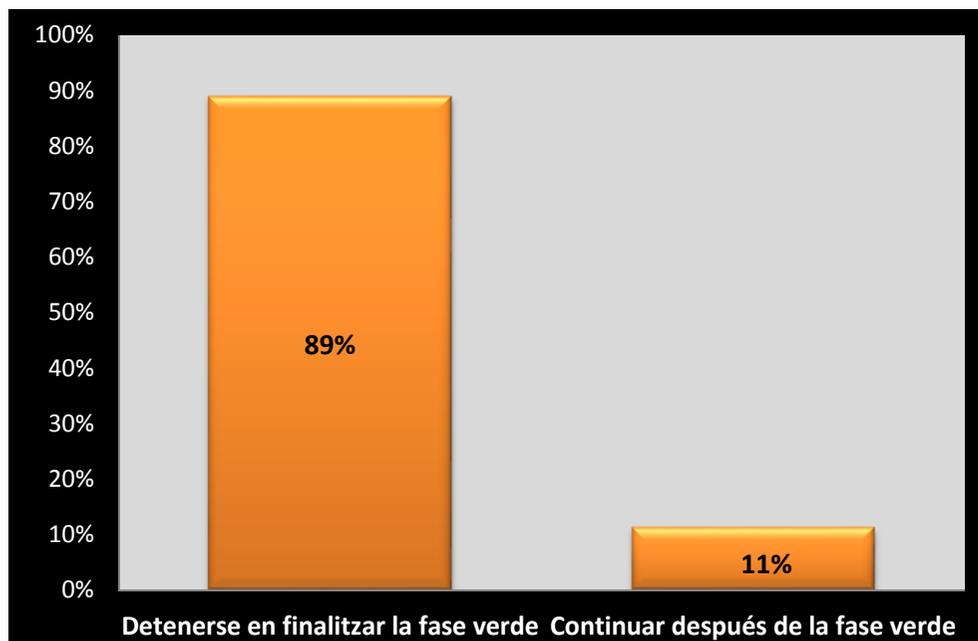
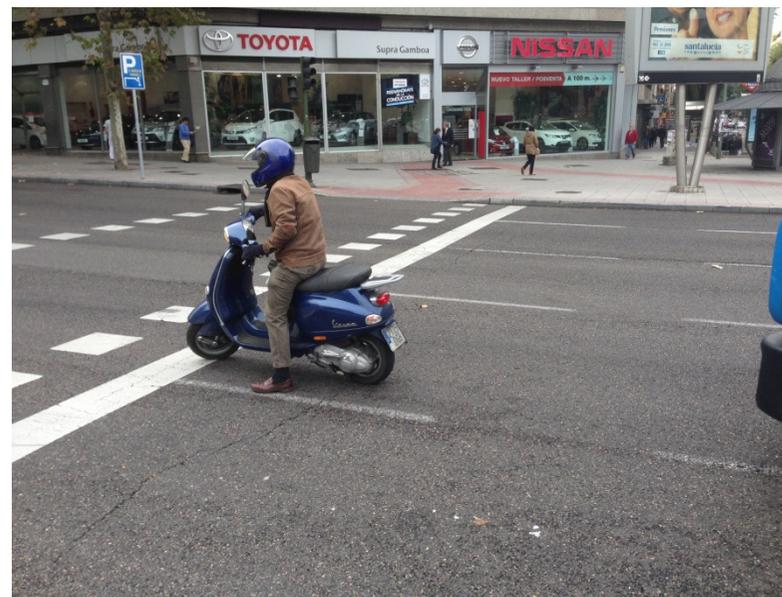
1.8 PASO POR CRUCE AL FINALIZAR LA FASE VERDE DEL SEMÁFORO

- El porcentaje de motoristas que se saltan el semáforo en rojo (11%) es similar al de motoristas que arrancan antes de tiempo, estando estas dos infracciones entre las de mayor riesgo de accidente por colisión.

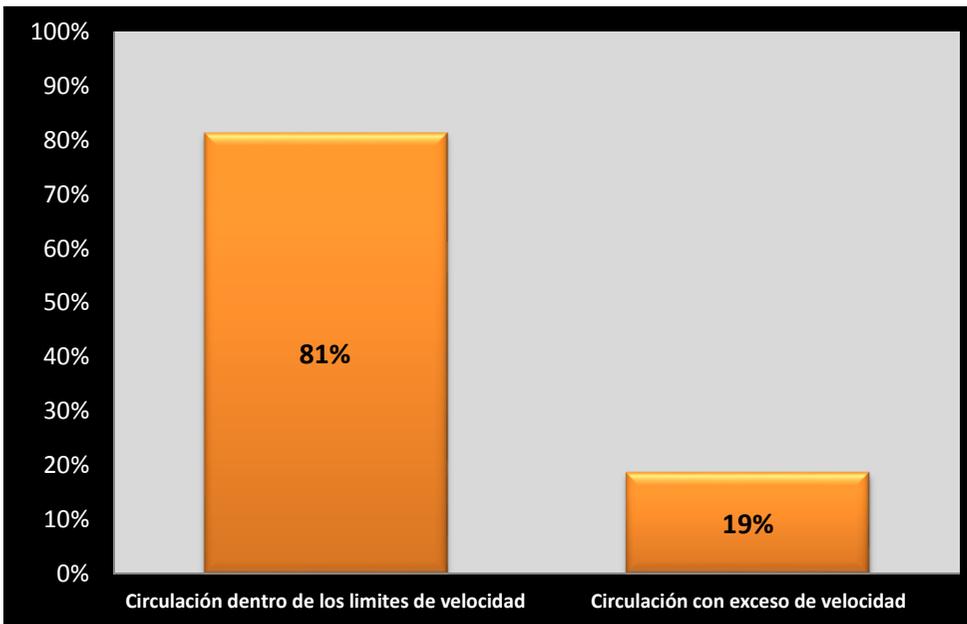
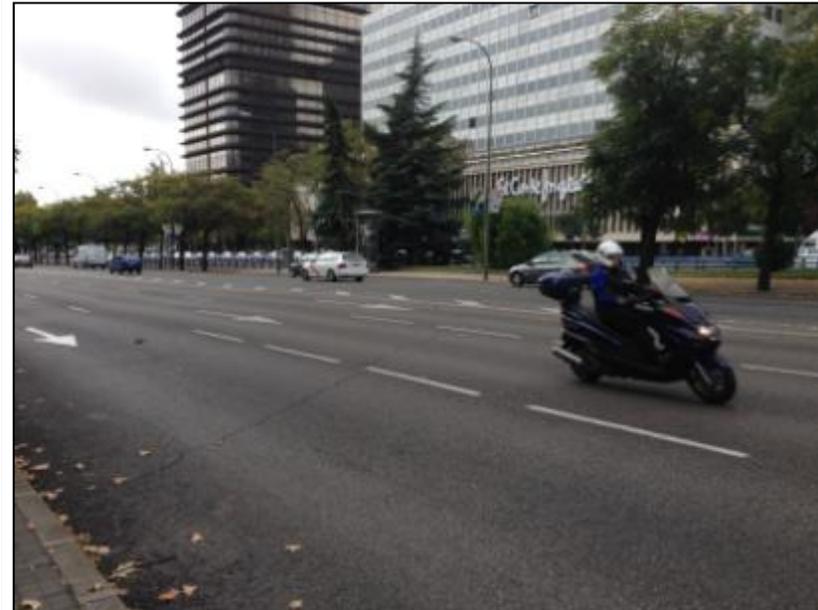
1.9 EXCESO DE VELOCIDAD EN TRAMO RECTILINIO

- Cerca de un 19% de las motos analizadas (35.000 unidades) circula por encima de la limitación de velocidad establecida de 50km / h.

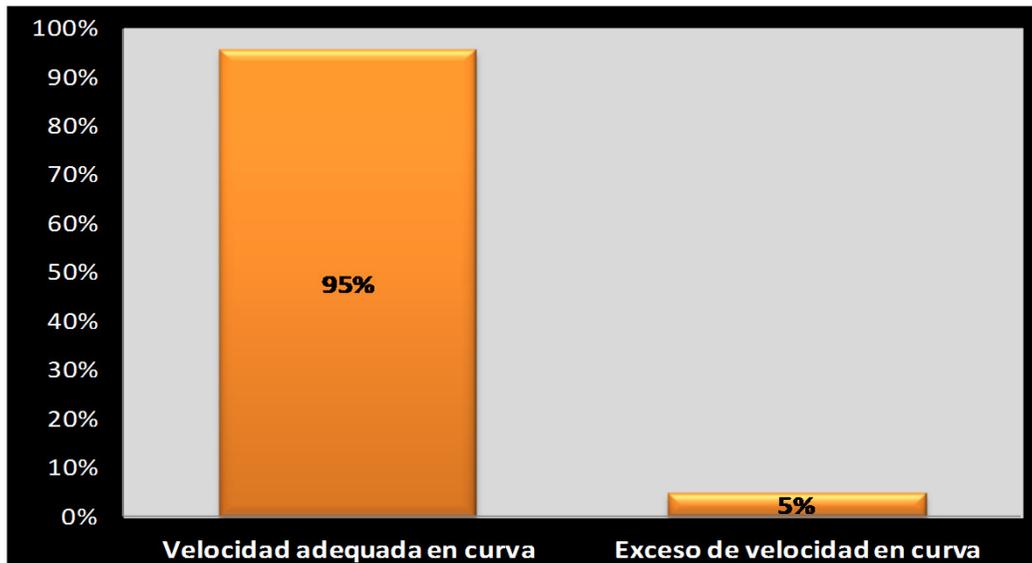
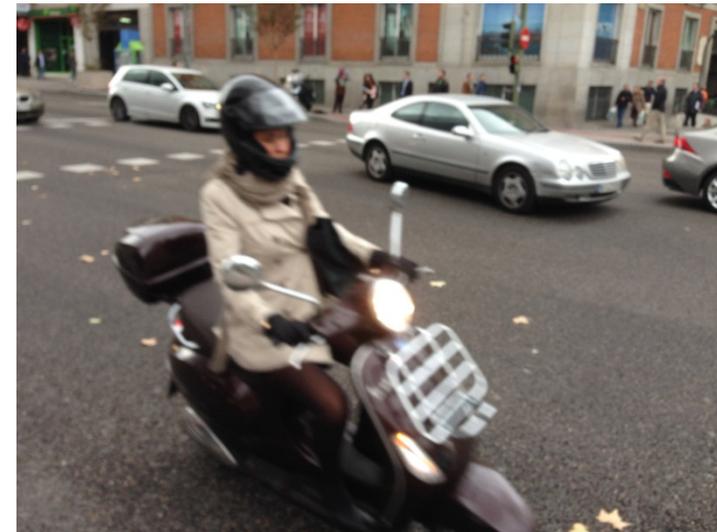
1.10 EXCESO DE VELOCIDAD EN CURVA

- El 5% de los motoristas que efectúan una maniobra de giro, la realizan a una velocidad superior a la adecuada.
- Este comportamiento, aunque minoritario, supone un riesgo de atropello para el peatón, que se ve obligado a ceder la prioridad a la moto, debido a la elevada velocidad de ésta.

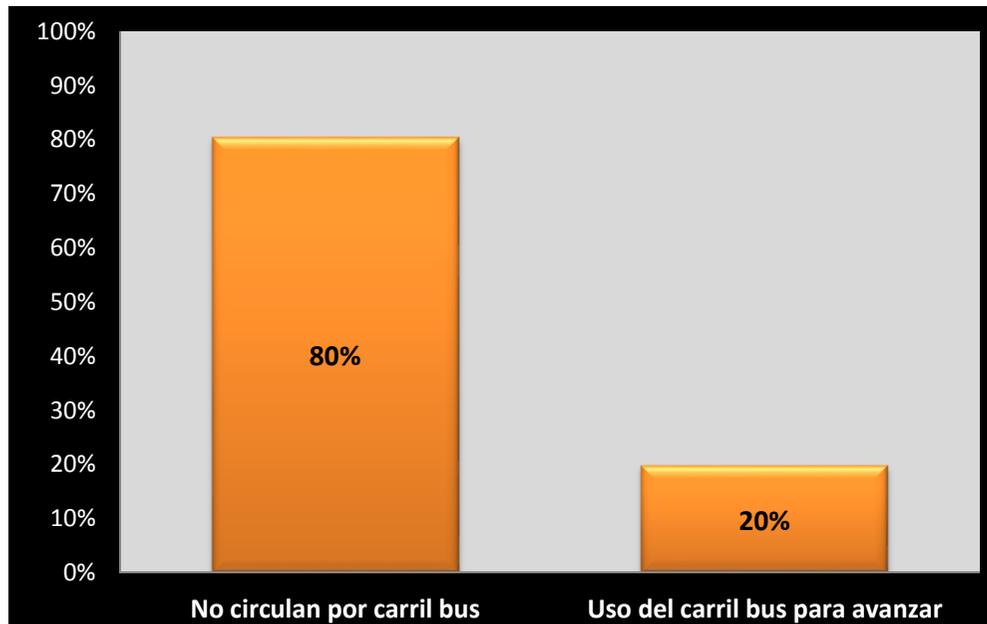
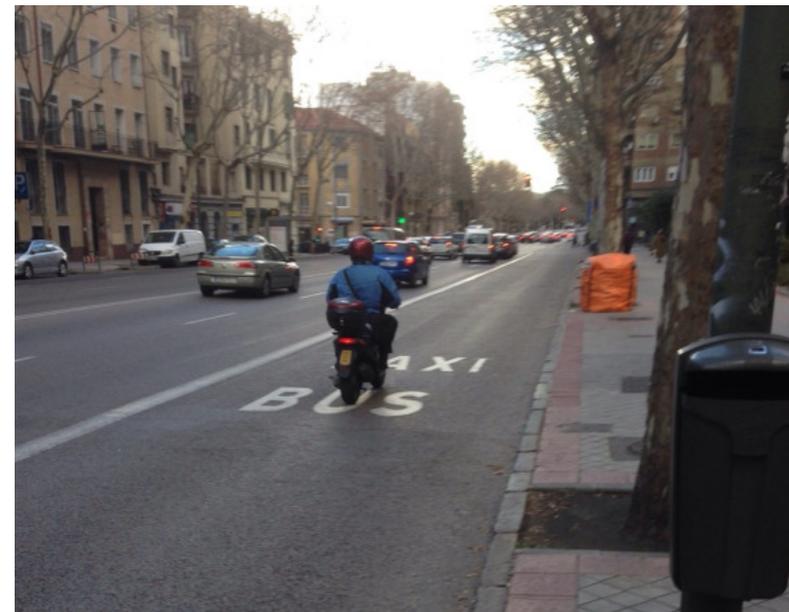
2.1 USO DEL CARRIL BUS POR PARTE DE LAS MOTOS

- Únicamente un 20% de los motoristas usan el carril-bus a pesar de que están autorizados a utilizarlo.
- La elevada presencia de taxis y autobuses así como las paradas que realizan, así como los separadores de carril disuaden al motorista de un mayor uso de este carril.

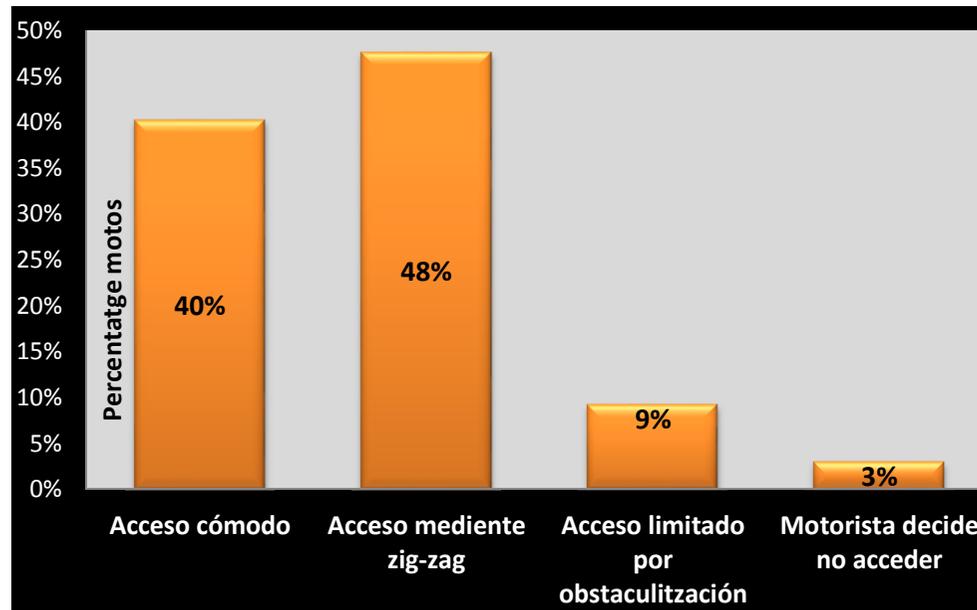
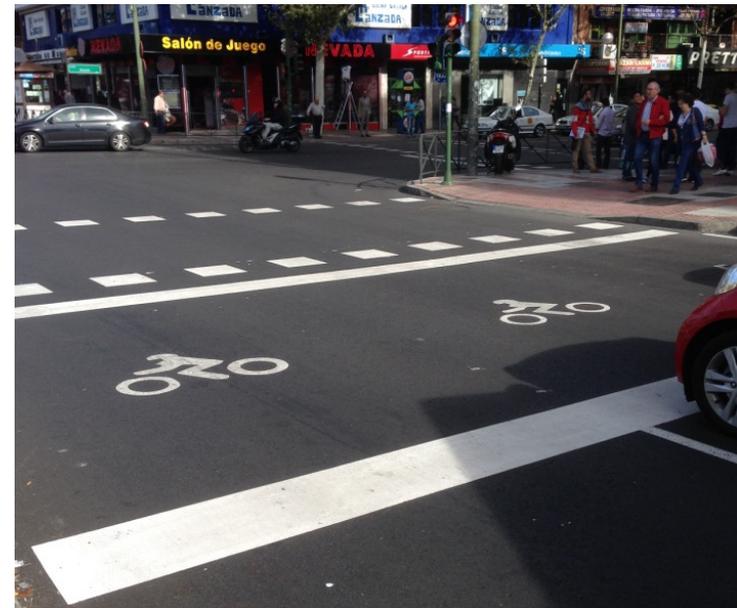
2.2 ACCESSIBILIDAD EN LAS ZONAS AVANZADAS DE MOTOS EN CRUCE

- El 40% de los motoristas acceden cómodamente a la zona avanzada de motos. La amplitud de los carriles de circulación hace que, exceptuando en casos puntuales, sea factible el acceso.
- No obstante prácticamente la mitad de los motoristas (48%) deben hacer zig-zag para poder llegar debido a la posición irregular de los vehículos y un 12% no puede acceder de ninguna manera.

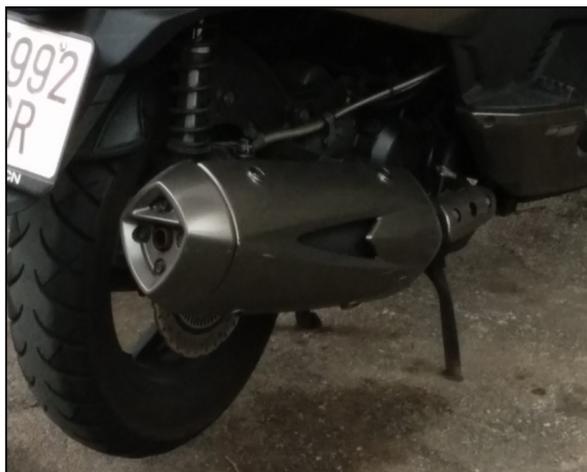
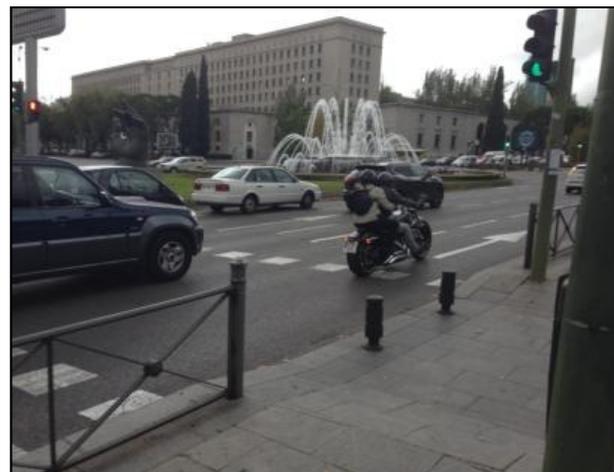
3.4 MOTOS CON EXCESO DE HUMO DEL MOTOR

- En esta auditoría no se detectaron motocicletas o ciclomotores con exceso de humos de escape.
- Un 6% de las motos efectúa un ruido elevado que destaca por sobre los niveles acústicos del tráfico habitual de la vía urbana. Se detectan especialmente conductas no adecuadas como aceleraciones bruscas y forzar las marchas de la moto.
